## 2004 YILI KAZI SEZONU

### 2004 Yaz Faaliyetleri

### Saray Yapı Grubu Anıtsal Girişi

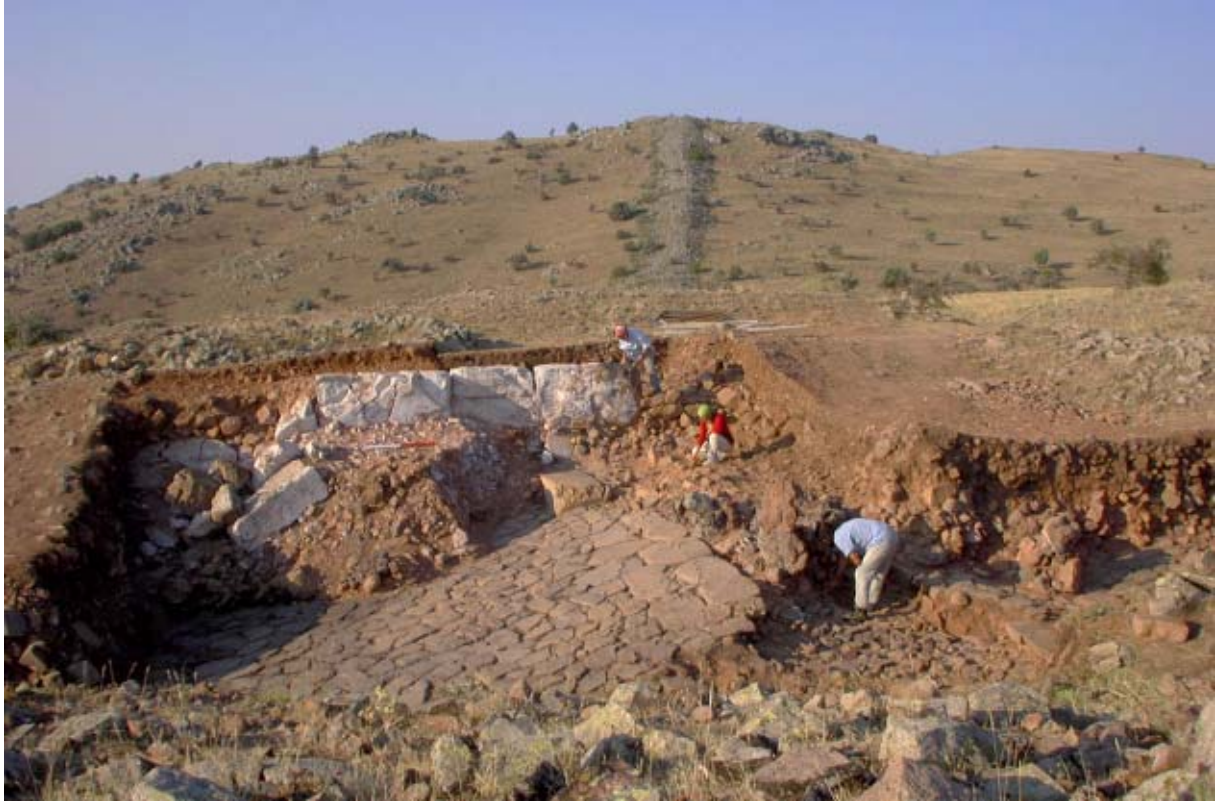
*Şekil 14: Güney Kulesinin tuz kaplı kuzey duvarı ve konglomera sütun tabanı döşemenin üst kısmında görülmektedir. 1 m ölçek solda gölgeli kısımda görülebilen kömürleşmiş saz katmanının alt kısmında yanık döküntünün üzerinde durmaktadır. Arka planda şehir duvarlarının bir bölümü de bulunmaktadır. (04dpjv2505)*

Saray Yapı Grubu'nun Anıtsal Girişi (Şek. 13, 14 ve 15) 2002 (TR01), 2003 (TR11) ve 2004 (TR14, TR15 ve TR 16) yıllarında kısmen kazılmıştır. Yanlarında iki büyük kule bulunan, girişteki eğimli taş döşeme batı yönünde önceki yıllarda kısmen kazılan (açmalar TT22 ve TR02) görkemli "Sütunlu Salon"a doğru uzanmaktadır. Kapı girişinin solundaki büyük konglomera sütun tabanı bir aslan veya bir sfenks için altlık olmalıdır. Giriş kısmının inşası, kompleksin yeniden tasarlanma işleminin bir bölümünü içermektedir ve bu programda taş kaplı eğimli yüzeyin güney kısmı kesilmiş ve Yapı A'ya giden döşemeli yol kapatılmıştır. Evrelerin karmaşıklığı henüz tam olarak aydınlatılamamıştır.

1. Yapı A Binası ve kuzeyinde onun temelini destekleyen eğimli taş kaplı yüzey (glacis), doğu ve batı tarafları (Şek. 13 alt planında gösterilen). Kenarları kuzeydoğu tarafta büyük taşlara sahip olan döşeme, Yapı A binasına ulaşmaktadır (güneydoğu kenarı Şek. 14'de üstte görülebilir).
2. Döşemeye doğru olan kuzeydoğu ek kısımda ikinci derece işçilik (Şekil 15'de üstte).
3. Terasların inşası; Yapı B üzerinde ve Yapı B'yi kesecek biçimde inşa edilmiştir. (Şek. 13)
4. Anıtsal Girişin inşası (Şek. 13 ve 14).

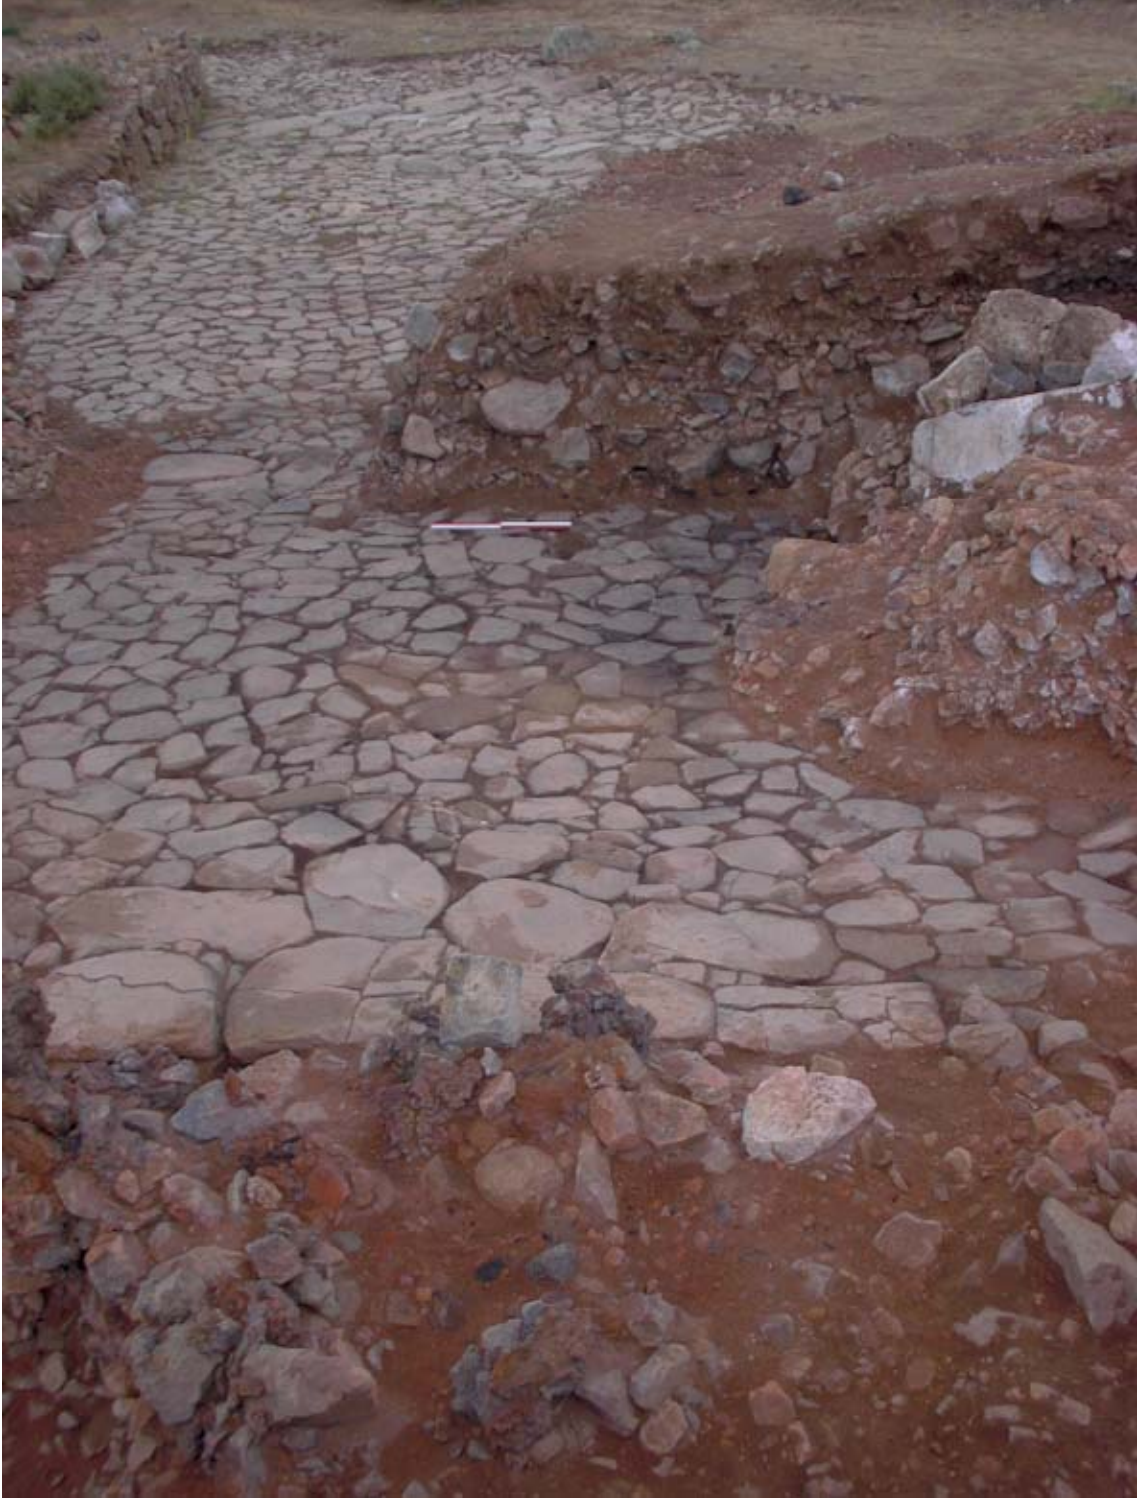
*Şekil 15. Döşemenin doğuya doğru görünüşü. Ön kısımda yanmış ve eriyerek birleşmiş yıkıntı anıtsal ahşap bölmenin ve büyük iki kanatlı kapının yerini göstermektedir. Ölçeğin arkasındaki kesit tümüyle soyguncu çukuru olup heykel parçaları burada açığa çıkartılmıştır. (04dpjv2307)*

Saray Yapı Grubu girişine götüren taş döşemeli alan; kulelerin üst yapısının çökmesiyle yanıp, eriyerek metal haline gelen tamamen yanarak içlerinde boşluk oluşan geniş ahşaptan bölüme kadar uzanmaktadır. Büyük döşeme taşlarının konumları çift kanatlı kapıların genişliğinin göstergesidir ve merkezde; açmanın en fazla sınırlandığı yerde, Anıtsal Girişin önünü işaret etmekte, arkada ise önceki döşemenin farklı bir yöndeki çizgilerini oluşturmaktadır (Şek. 15).

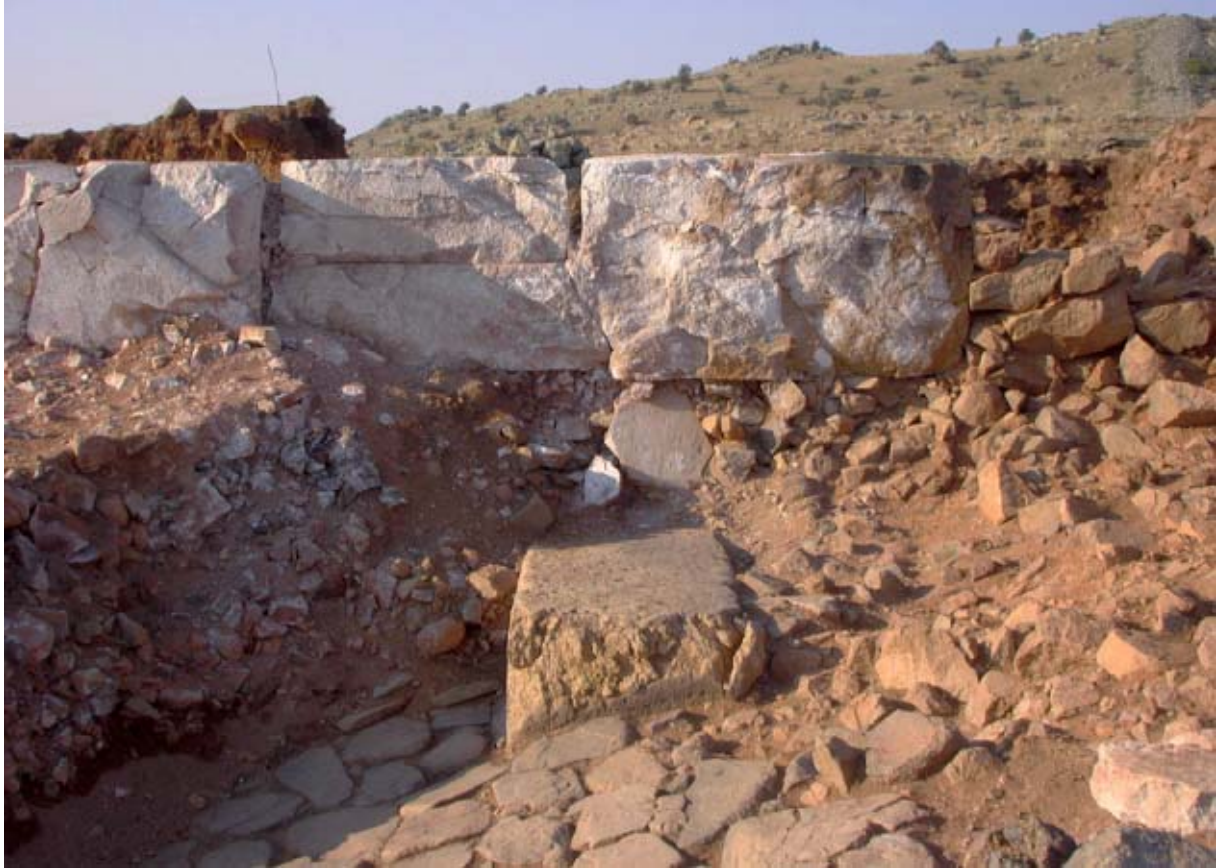
*Şekil 16. Güney Kulesinin kuzey duvarı büyük blokların arasındaki yatay ahşap hatılların yanmasından dolayı yapısal olarak dengesizdir. İnsitu olarak kesilmiş ve granit döşemenin içine yerleştirilmiş büyük konglomera sütun tabanı aslan ya da sfenks için altlık olmalıdır. (04dpjv2512)*

Kazılarda, kulelerde kullanılan malzemelerin şaşırtıcı çeşitliliği ortaya koyulurken, karmaşık yapım teknikleri de daha fazla açığa kavuşmuştur. Alt sıralar yüzleri dikkatlice düzeltilmiş büyük granit bloklardan inşa edilmiştir. Bu sıranın üstünde üst kısımları Güney Kulesi'nin iç döşemesiyle aynı seviyede gibi görünen konglomera ve büyük kumtaşı bloklar yer almaktadır. Diğer sıralar birbirine eş büyük yumuşak beyaz kireçtaşı bloklardan oluşmaktadır. Taş sıralarının arasında yatay olarak yerleştirilmiş, büyük ve ortalama 0.25m derine inen kara çamdan yapılmış ahşap kirişler bulunmaktaydı. Bunlar yandıktan sonra boşluklar kalmış ve bunlar da çok gevşek döküntü ile dolmuştur. Yüksek duvarlar büyük olasılıkla içleri döküntüyle dolu ahşap kirişlere dayanmaktaydı. Saz baskılı yanık kil yığını ve ahşaptan çatı kirişi belki de kulelere doğru düz çatının kanıtı olabilir.

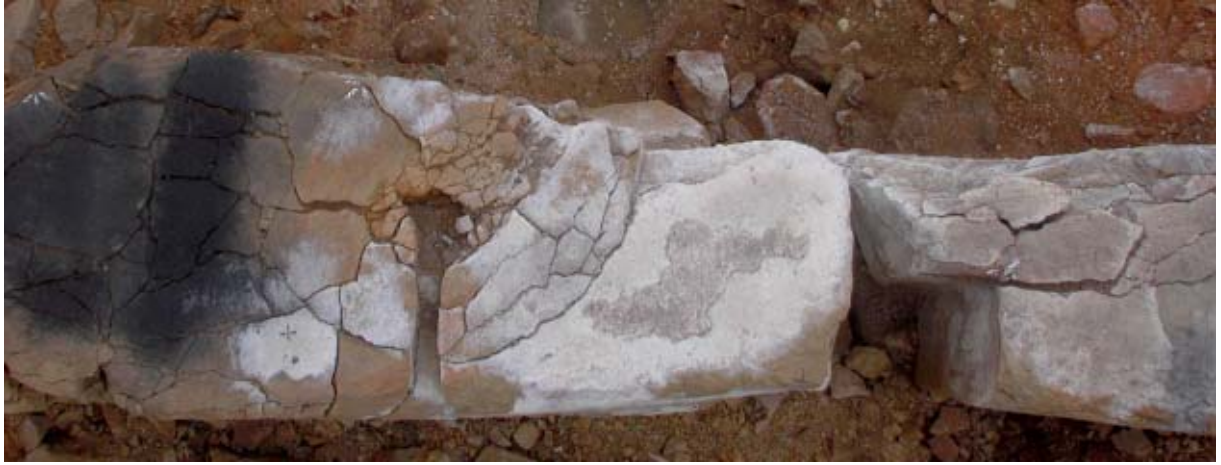
*Şekil 17. Güney Kulesindeki duvarda yer alan bir kumtaşı bloğun dışındaki bir kare oyuk muhtemelen dikey bir hatlı ya da zemin girişinin yeriydi. Soldaki kenet deliği belki de tahtadan kenet bloğu zemin girişine tutturmaya yaramaktaydı. Yumuşak kumtaşı yangından dolayı paramparça olmuş ve tuzla kaplanmış. (04dpjv2848)*

Güney Kulesinin kuzey duvarında kumtaşı bloğun dışına oyulmuş kare girinti (Şek. 17) muhtemelen dikey bir hatla ait olsa da, belki de zemin girişini içermekteydi. Aynı bloğun içerideki görünmeyen yüzünde taşçı işaretleri vardır. Büyük ahşap hatılların yanması taş işçiliğine taşın kurtarılmasını zorlaştıran hasarlar vermiştir.

Kerkenes'de kullanılan tahtadan “kırlangıç kuyruğu” kenetlerin boyutlarının çeşitliliği ve hatırı sayılır derecede düzensiz oluşu şaşırtıcı olup, yapılarında kalıp kullanılmamıştır (Şek. 17, 18 ve 19). Tek bir granit kesme taş bloktaki onarım için açılmış küçük kenet deliklerinin yapımı daha fazla emek ve farklı teknikleri gerektirmiş olmasına rağmen kenet delikleri yumuşak kumtaşı ve konglomera içine basit marangoz aletleri ile oyulmuş gibi gözükmektedir. Tahtadan kenetlerin bu kullanımı kumtaşının kesimi için gerçekte marangozluk kullanıldığı düşüncesini güçlendirmektedir. Sadece tek bir granit bloğunda yer alan kenet deliği açıkça bir çatlağın onarımı içindir (Şek. 18). Bazen bitişik kumtaşı bloklarının birbirlerine bağlamak için yerlerine tahtadan kenetlerle sabitlendikleri görülebilir.

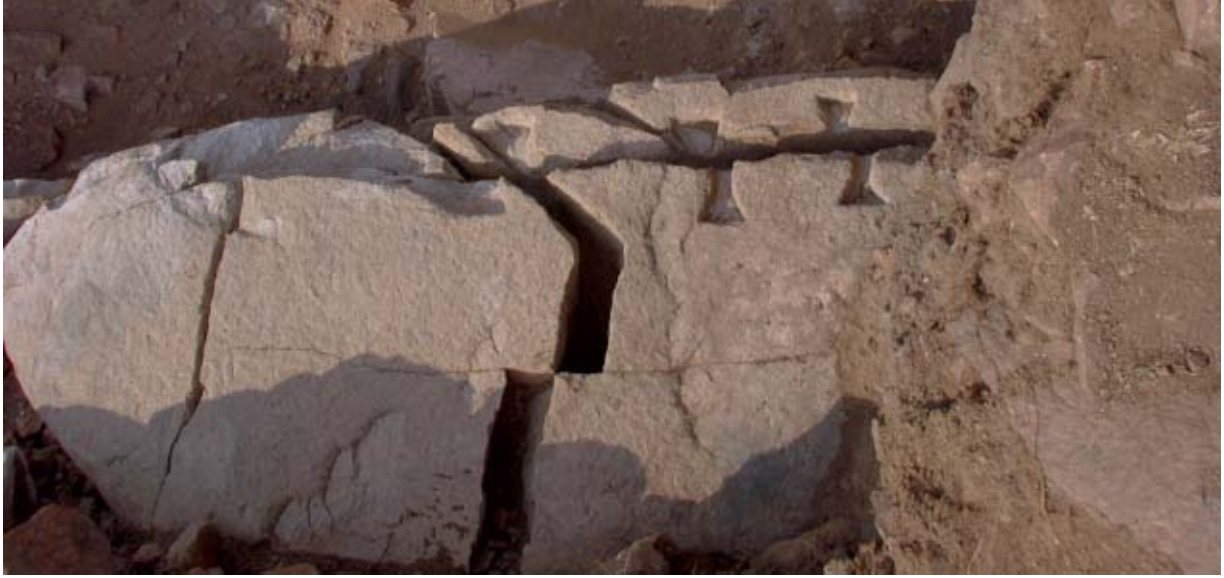
*Şekil 18. Güney Kulesinin kuzey duvarındaki yarılmış granit kesme taş bloğun onarımı için yapılmış küçük kenet delikleri sırası. Bitimi soldaki toprağın içinde kalan bu blok olasılıkla köşe taşıdır. (04dpjv2219)*

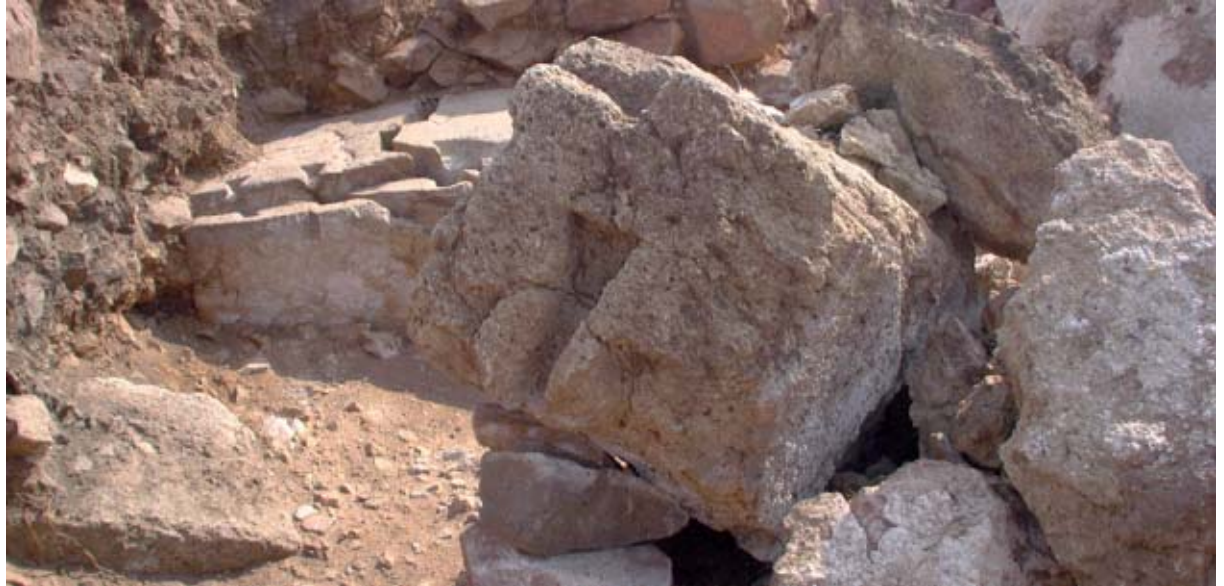
*Şekil 19. Düşmüş konglomera blok iki adet kenet deliğine sahiptir ve sol üstteki eksiktir. Şekil 18'de görülen granit kesme taş blok burada arkadaki kule duvarının içinde insitudur. (04dpjv2215)*

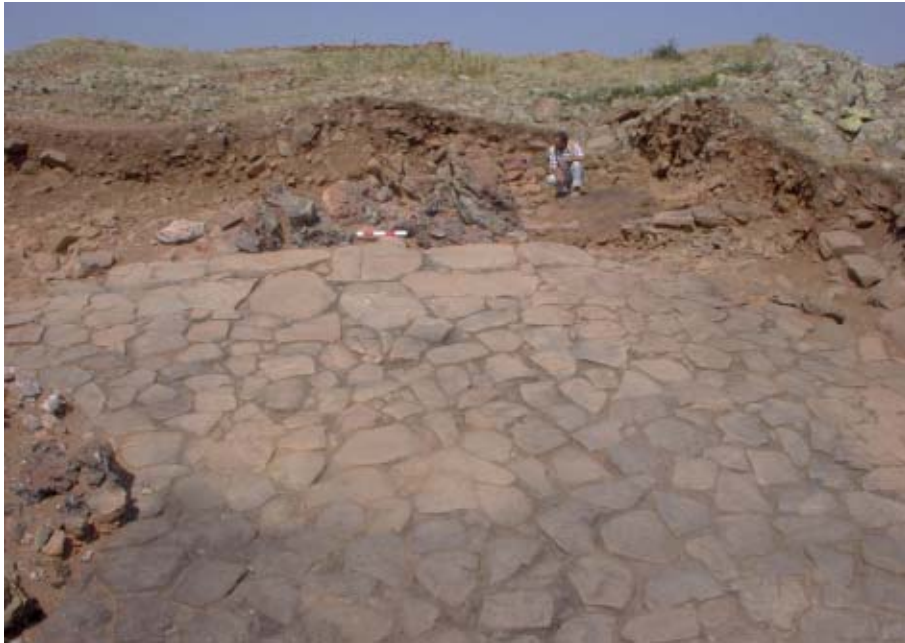
*Şekil 22. Anıtsal Girişin kapı geçidine doğru ilerleyen döşeme büyük kenar taşlarıyla işaretlenmiştir. Döşemenin üzerindeki yanmış döküntü ve kül geçidin üzerinde yer alan sazdan bir çatının kanutlarını içermektedir. (04dpjv2355)*

Aşamaların karmaşıklığı ne olursa olsun sonuçta çözüm olarak, Anıtsal Girişin mimari olarak genel planı (Şek. 22) ortaya çıkmaktadır. Şekil 13 kuleli ve döşemeli girişin rekonstrüksiyon denemesini, Girişin konumunu, Yapı A ve Yapı B teraslarıyla ilişkisini ve açmaların yerlerini de gösteren bir anahtar planı da içermektedir.
