# KERKENES PROJESİ

## 2005 SEZONU ÖN RAPORU

Geoffrey ve Françoise Summers

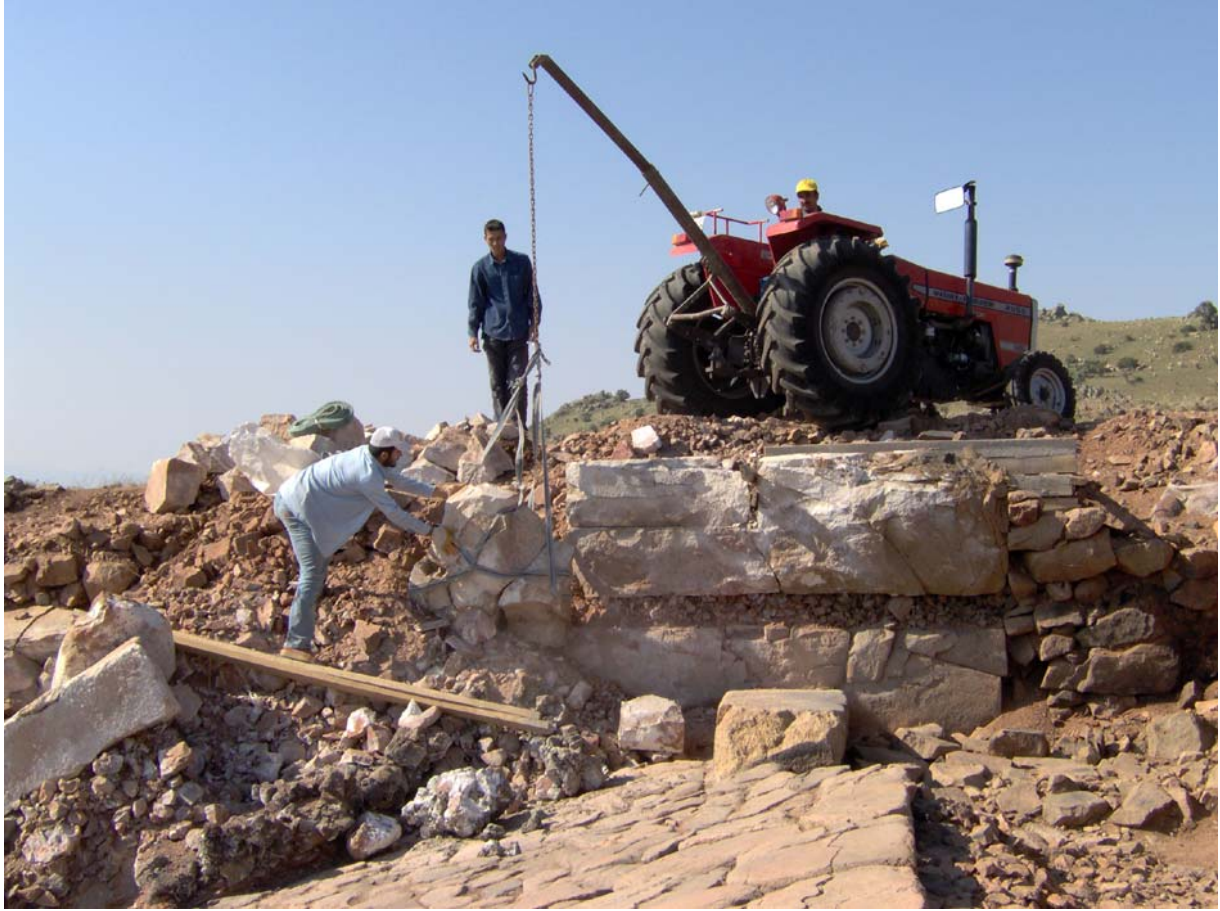
*Şekil 24. Taşların arasındaki yatay kirişin yanması ile oluşan boşluk Güney Kulesi'ne ait duvarın yapısal açıdan dengesini yitirmesine neden olmuştur. Cephe kaplamasını oluşturan taş bloklar ve yanmış moloz, doğal olarak beyaz karbonatlarla kaplı halde bulunmuştur. Yangının şiddeti ile parçalanan çok büyük bir blok güvenlik sebebi ile kaldırılmıştır. (05dphp1104)*

Önemli olan hiçbir noktanın kaçırılmadığı büyük bir güvenle söylenebilse de çıkan yangın, geçidin taş elemanlarını parçaladığından yerinde ele geçen buluntuların azlığını belirtmek üzücüdür. Taş sıraları arasındaki yatay kirişin tamamen yanması sonucu ortaya çıkan boşluklar, kule duvarlarının yapısal açıdan dengesini yitirmesine neden olmuştur. Yangın sonucu parçalanan büyük taşlar da güvenlik nedenlerinden dolayı kaldırılmıştır. Çok yakında gerçekleştirilmesi planlanan koruma ve onarım çalışmaları bünyesinde güvenli bir alan oluşturmak için duvar yüzeyinden geri kalan kısımlar geçici bir önlem olarak ahşapla desteklenmiştir.

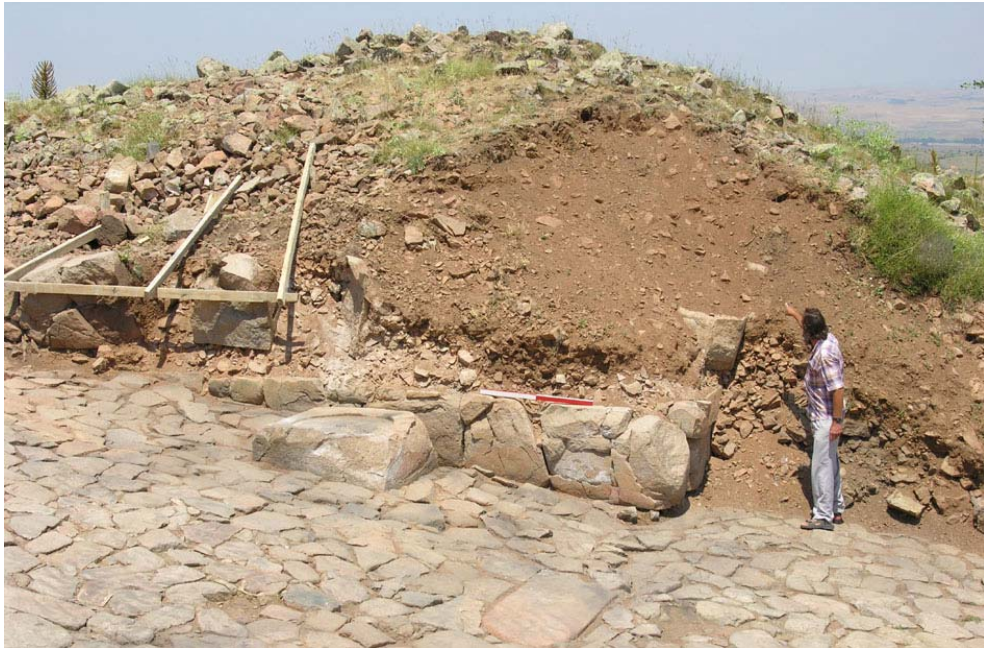
Şekil 26. Kuzey Kulesi'nde üst sıraları oluşturan büyük ve parçalanmış granit bloklar yerinden oynatarak dökülmüştür. Görülen dikme kaidesi 2003 yılında ortaya çıkarılmıştır. (05dpnc0964)

Simetrik olarak düzenlenen mimari biçim, iki kulenin arasına yerleştirilmiş anıtsal bir girişten ibarettir (Şek. 25 ve 26). Çok yoğun bir biçimde yağmalandıkları için kulelerin iç düzenlemeleri ya da tabanları belirgin değildir ve iki kulenin de ana dolguları büyük ölçüde soyulmuştur. Kule duvarlarının ön kısmının yanındaki büyük bir kaide, geçidin her iki tarafındaki eğimli taş kaplı yüzeylerin biraz üzerinde yer almaktadır.

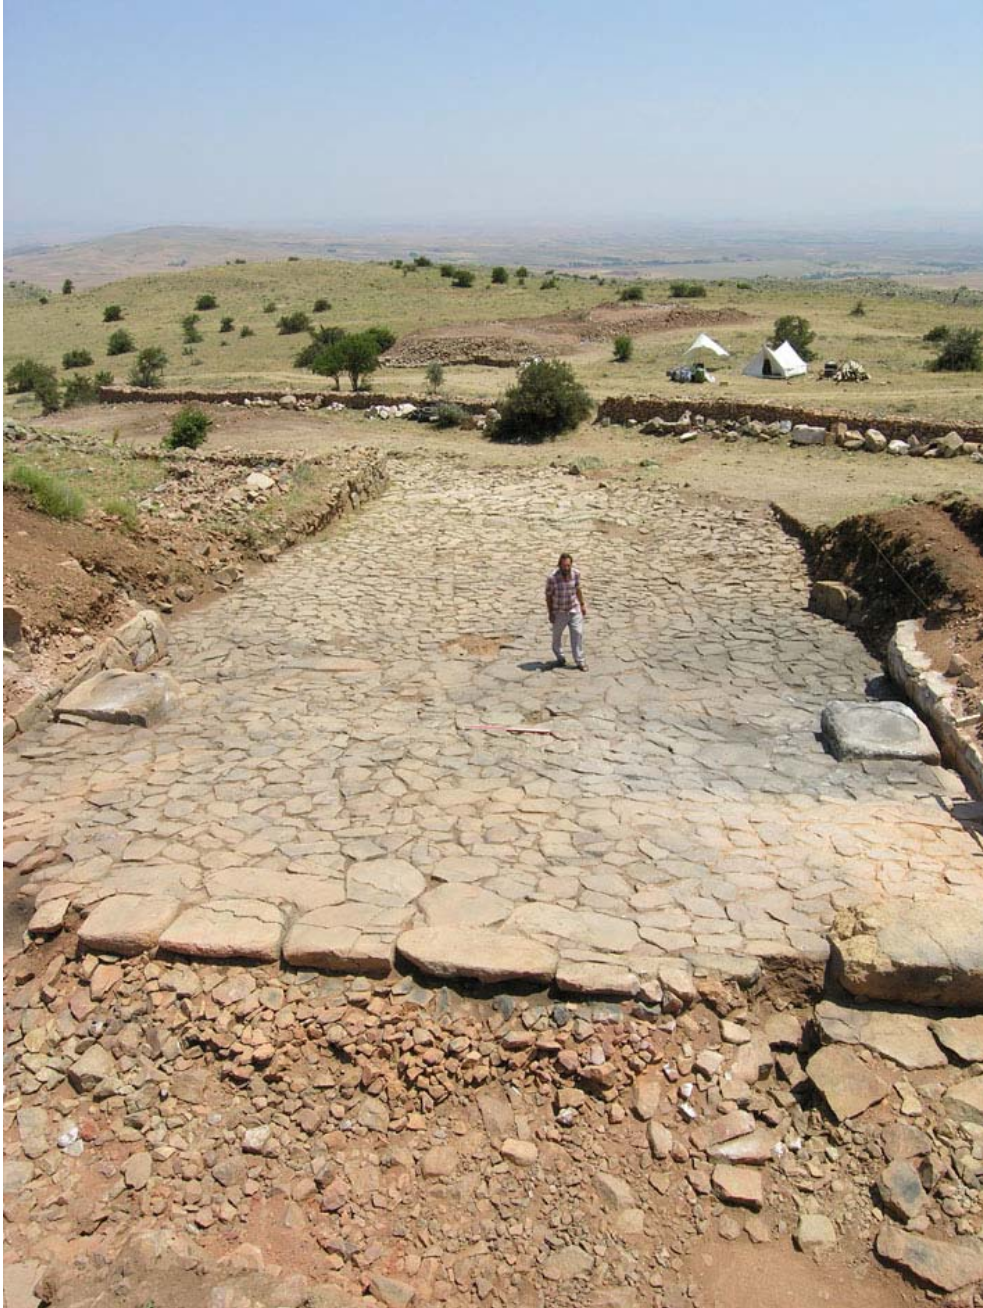
*Şekil 28. Anıtsal Giriş'in doğu tarafına bakarken ön duvara ait temel çukuru görülebilir. Geçidi ayıran beş adet büyük kaplama taşı sırasının iki yanında da tahrip edilmiş yuvalar bulunmaktadır. Sağ altta, ayakta kalan konglomera kaide görülmektedir. Kulelerin ön köşeleri birbirlerinden 10.50m uzaklıktadır ve dikme kaidelerinden geriye doğru uzanmaktadır. (05dpnc0957)*

Kuleler, geçidin orta kısmında yer alan bir giriş cephesine doğru uzanan 10.50m genişliğindeki taş kaplı alan ile birbirlerinden ayrılmaktadır (Şek. 27 ve 28). Giriş yolu, geçit içindeki ön duvarda yer alan iki kanatlı kapıdan geçerek içeri girmekte ve giriş arka duvarını oluşturan benzer bir kapıdan Saray Yapı Grubu'na ulaşmaktadır. Giriş mekanı, diğer tarafta da simetriğinin var olduğu düşünülen bir odacık ile daraltılmıştır. Arka duvarın diğer yanında giriş, kaçak kazı sonucu tahrip edilmeden önce, üçüncü bir kaidenin bulunduğu taş kaplı diğer bir alana açılıyor olmalıydı. Döşemede bulunan ve cepheye paralel olan küçük bir su kanalı, suyun kapılardan geçide doğru akmasını engelliyordu. Ön duvarın bir yanında yer alan kaide ile arka duvardaki kapıda yer alan ve bir tanrıyı betimleyen stelin birer benzeri simetrik olarak karşı tarafta da yer alıyor olmalıydı (Şek. 27).

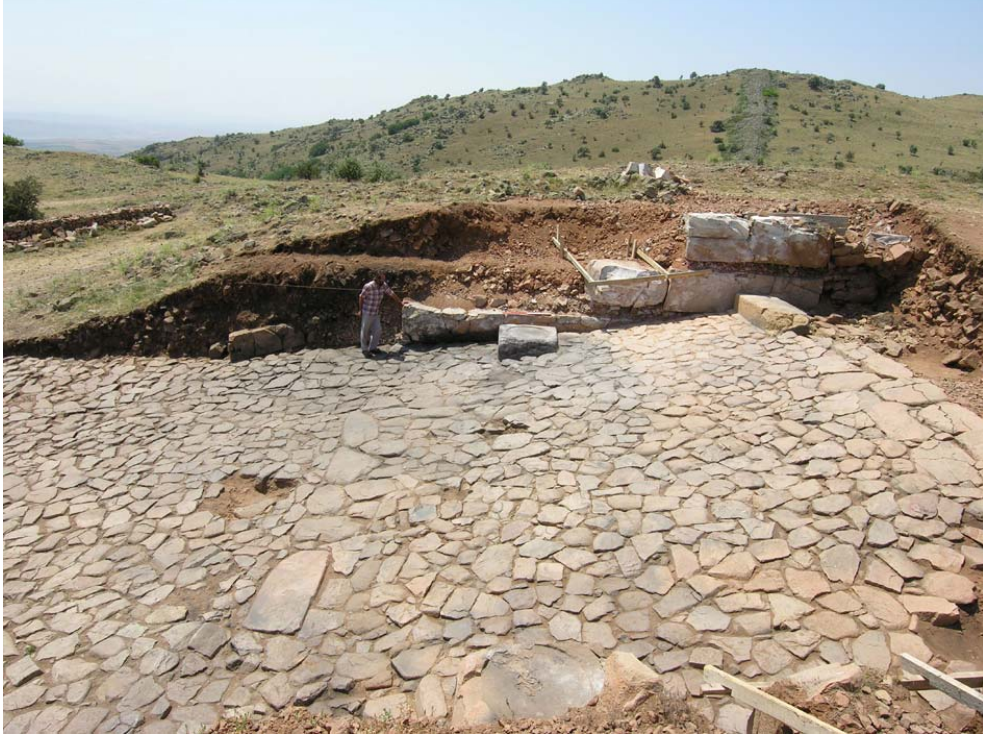
*Şekil 30 İki kulenin tabanları arasındaki taş döşemenin genişliği 10.50m ve iki dikme kaidesinin merkezleri arasındaki uzaklık 9.20m'dir. Büyük kesme taş blokların arasındaki kirişler tamamen yanmış ve duvarın parçalanması ve yıkılmasına sebep olmuştur. (05dpnc0862)*

Geniş geçidin ön yarısı yak. %20 eğimli ve parlatılmış granit ile kaplıdır (Şek. 30). Kulelerin ön tarafındaki kaplamayı şekillendiren referans çizgileri girişe paralel olmayıp, yönelim Kabul Salonu'nuna doğrudur (Şek. 20 ve 27). Bu durum, taş kaplama ile Kabul Salonu'nun Anıtsal Giriş'ten önce yapıldığının bir göstergesidir. Her iki kulenin içe bakan ön köşesinde yerel alan temel taşları kaplama seviyesinin biraz üzerinde konumlanmış ve aynı zamanda üst duvar yapısı hattının biraz dışına çıkmıştır. Ancak bu çıkma yalnızca köşe taşlarına özgüdür ve eğimli geçit boyunca yükselen kule duvarlarında izlenmez (Şek. 31). Her iki kenardaki kumtaşı dikme kaideleri kule ön yüzlerinden yak. 2.05m geride olup, üst kısımlarında yak. 0.85m çapında sığ dairesel oyuklar vardır. Bunlar büyük olasılıkla tek başına ayakta duran kumtaşı başlıklı ahşap dikmeleri destekliyordu (aşağıda farklı bir yorum daha yer almaktadır). Bu kaideler ile girişin ön kısmının güneybatı köşesinde bulunan konglomera kaide yerleştirildikten sonra yerinde şekillendirilmiştir. Boyutları 2.10x0.70m olan dikme kaidesinin bir eşi muhtemelen kapının diğer tarafında da bulunmaktaydı. Sözü edilen kaplama sınırlarında yer alan büyük taşlardan oluşan sıraların işaret ettiği gibi, kulelerin ön yüzünden geçit içinde yer alan ön duvara doğru uzanan taş kaplama, dikme kaideleri ile konglomera kaidelere dek yeniden döşenmiş olmalıdır.

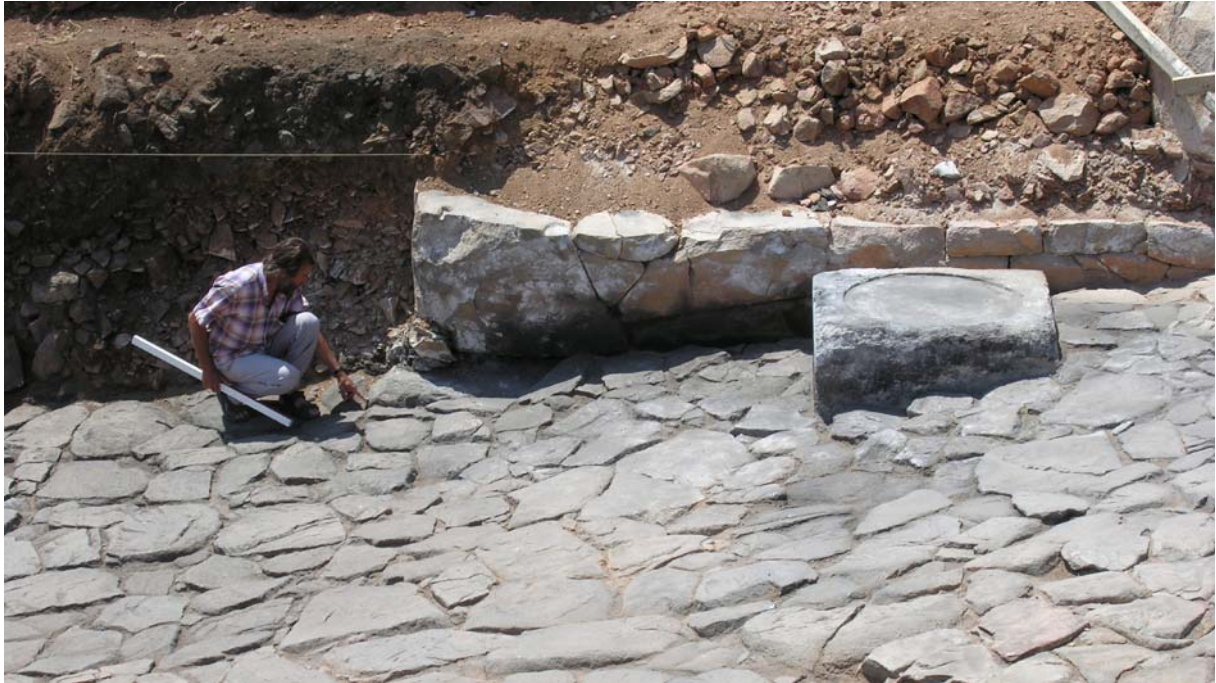
Şekil 31. Güney Kulesi'nin kuzeydoğu köşesinde Geoffrey Summers duvarın temelinin köşesindeki çıkmaya işaret ediyor. Kumtaşı dikme kaidesinde 0.85m çapında sığ dairesel bir oyuk bulunmaktadır. (05dpnc0869)

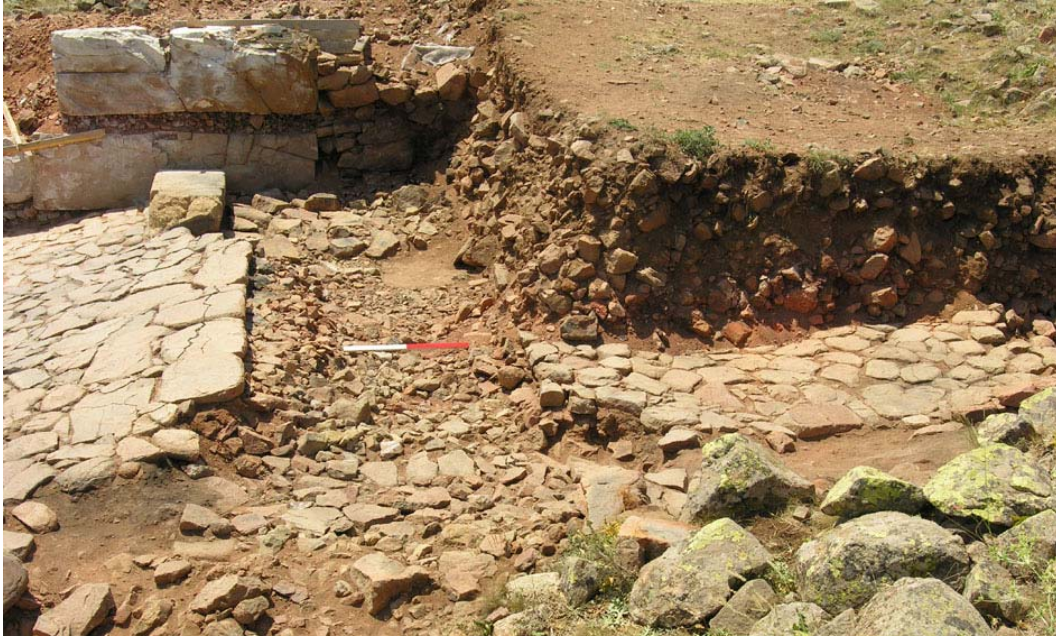
*Şekil 32. Ön duvar ya da cephenin oturduğu temel yuvası ile çift kanatlı kapının yerine işaret eden büyük kaplama taşlarını gösteren resim. Kulenin büyük taş blokları, bölme ile gizlenen moloz taş örgüye dönüşüyor. 1m uzunluğundaki jalon kaldırılan yanmış ve camlaşmış döküntünün yerinde durmaktadır. (05dpnc0910)*

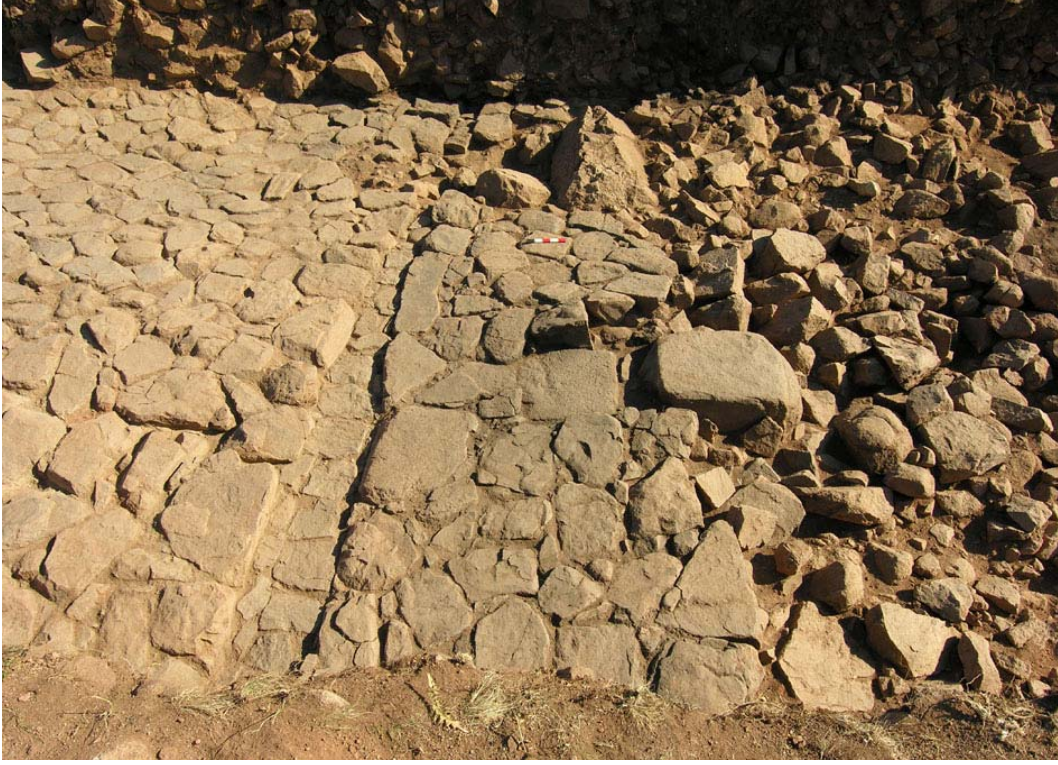
*Şekil 38. Giriş arka duvarı boyunca taş kaplama içine yerleştirilen kanal, akan suyu girişten kuzeye doğru uzaklaştırmaktadır (05dpnc0218)*

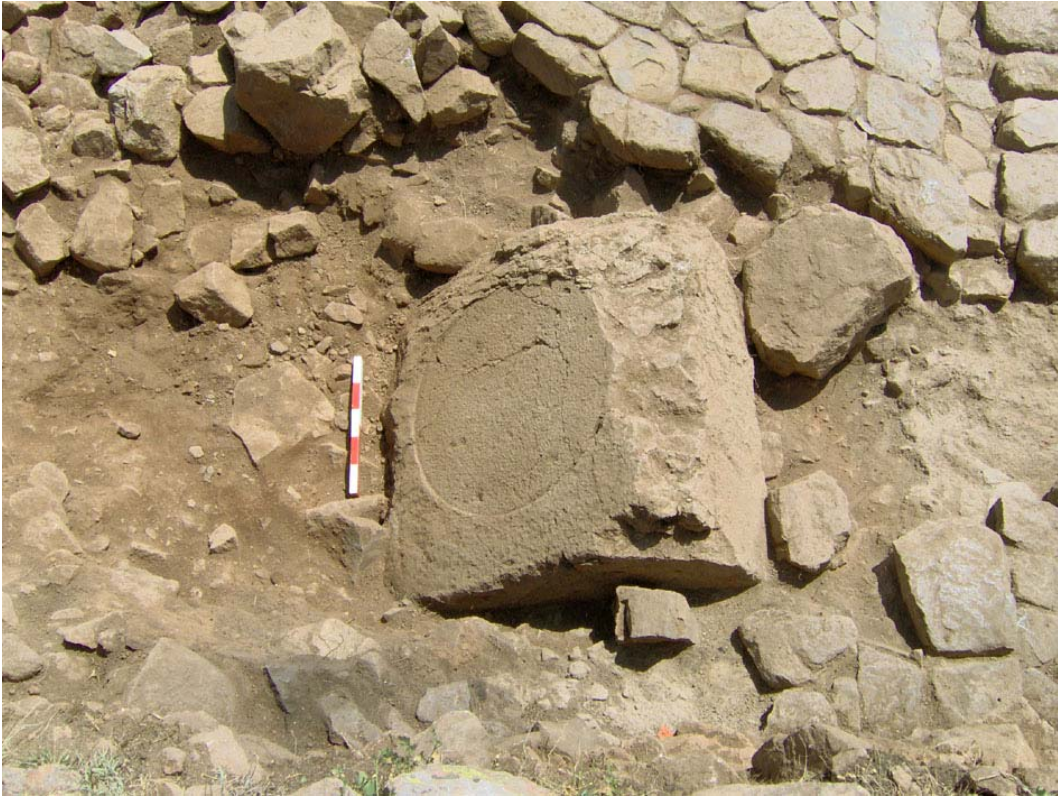
*Şekil 39. Ahşap bir dikme yerleştirmek amacıyla üzerinde dairesel bir oyuk açılmış bulunan biçimlendirilmiş kare dikme kaidesi, bir yağma çukuruna doğru eğilmiş halde bulunmuştur. (05dphp2116)*

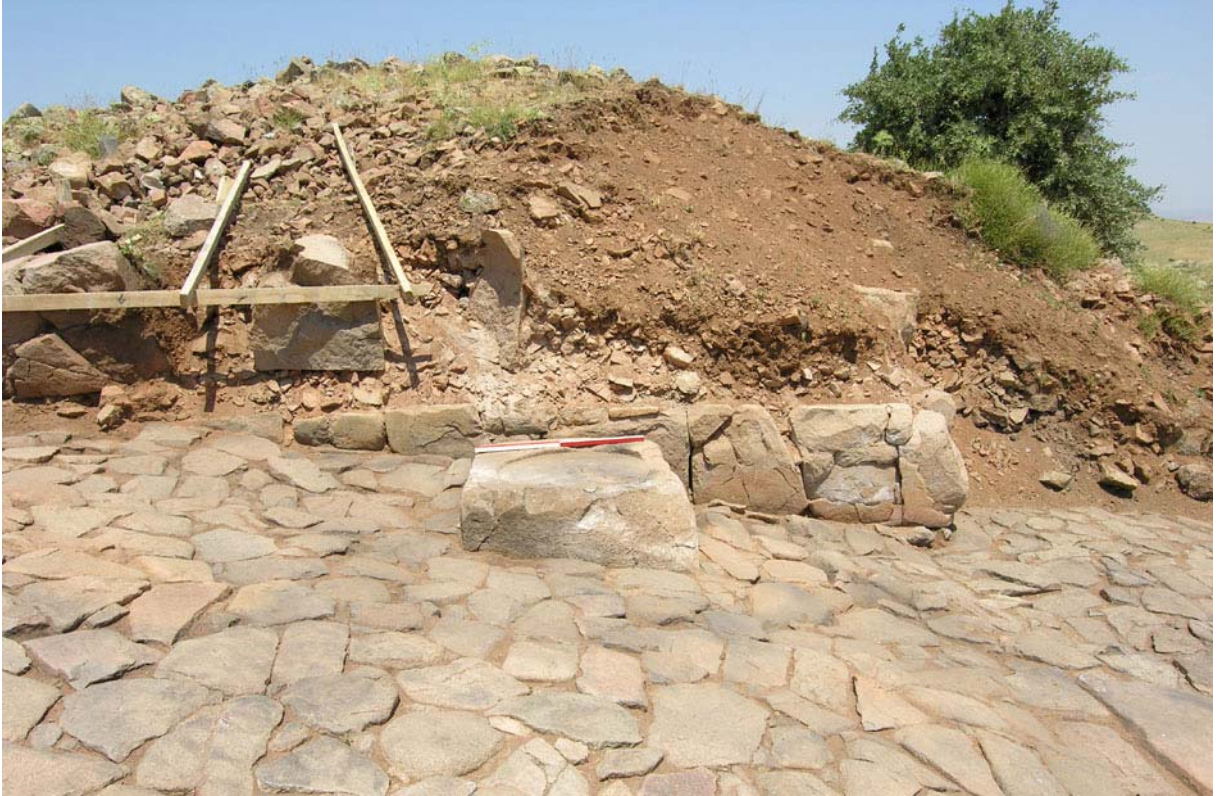
*Şekil 41. Kuzey Kule duvarının yerinde sadece alt sıradaki taşları sağlam kalabilmiştir. Sütun kaidesi üzerindeki ölçek 1m uzunluğundadır. (05dpnc0967)*

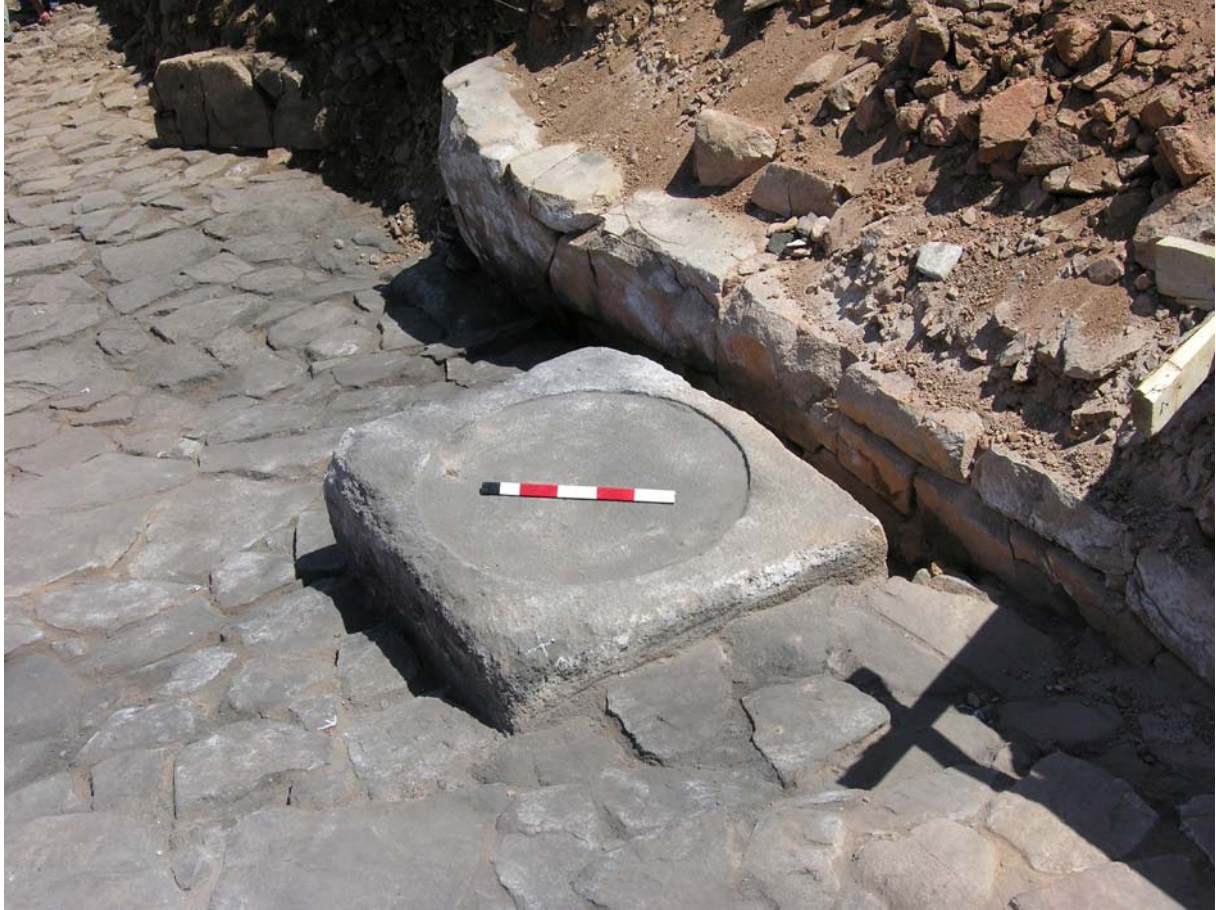
*Şekil 42. Güney Kulesi'nin iç köşesi, dikme kaidesinin taş kaplamaya oturtulduğu görülmektedir. (05dpnc0516)*

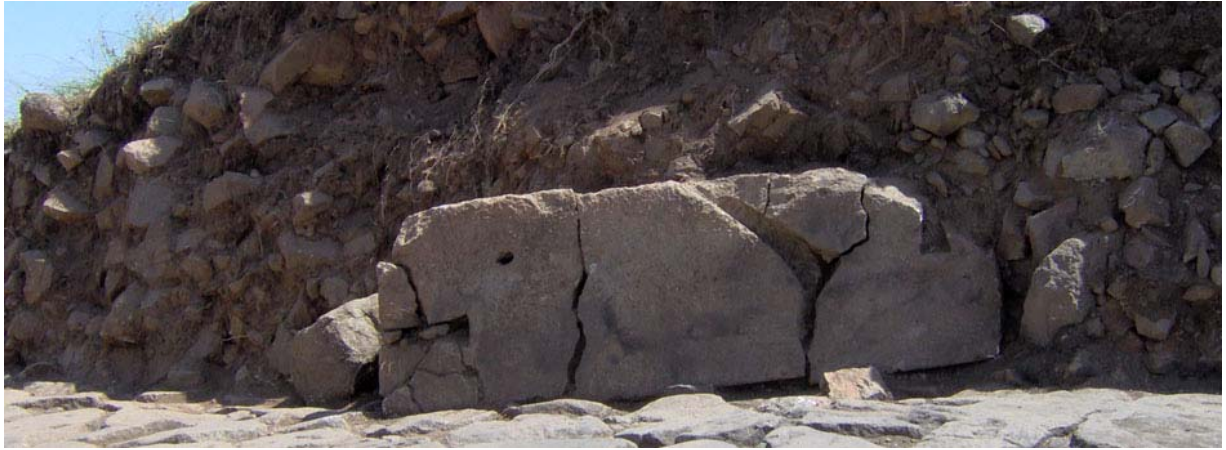
*Şekil 43. Güney Kulesi'nden düşen bir blok üzerindeki kenet oyukları (05dphp2111)*

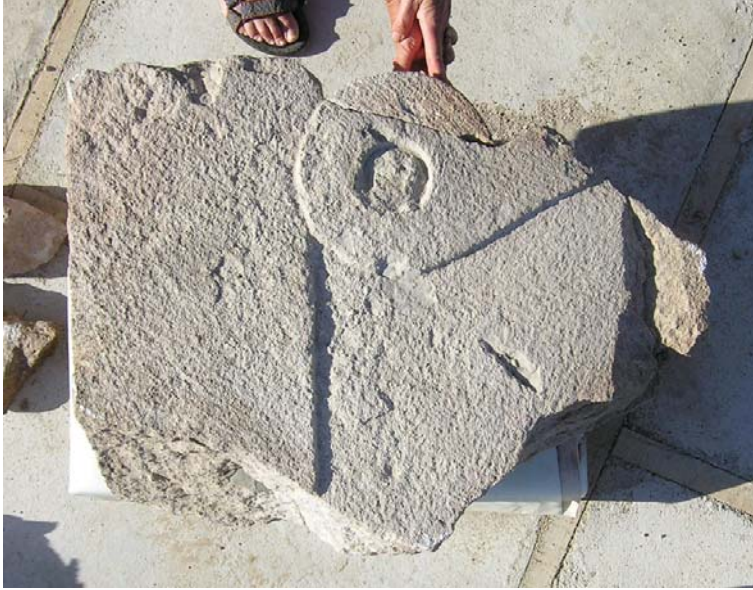
*Şekil 47. Büyük yontma bir blok; yükseltilmiş kenar kabartması ve çapraz şeridi sonlandıran dairesel kabartmanın bir üst örtü ya da alınlığın eğimine işaret ettiği düşünülebilir. (05dpnc0176)*

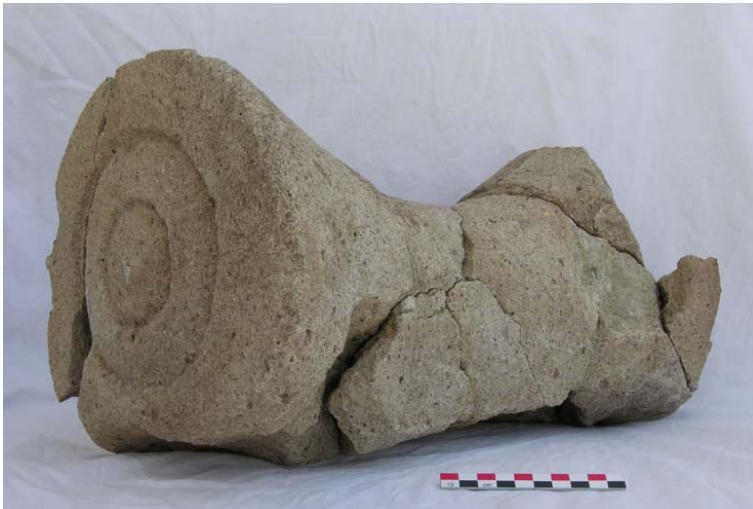
*Şekil 48. Büyük kumtaşı mimari yastık parçası, ID 05TR17U12arc07; ahşap dikmelerin başlıklarının kenarından kopmuş olabilir. Ölçek 10cm. (05dpnc2025)*

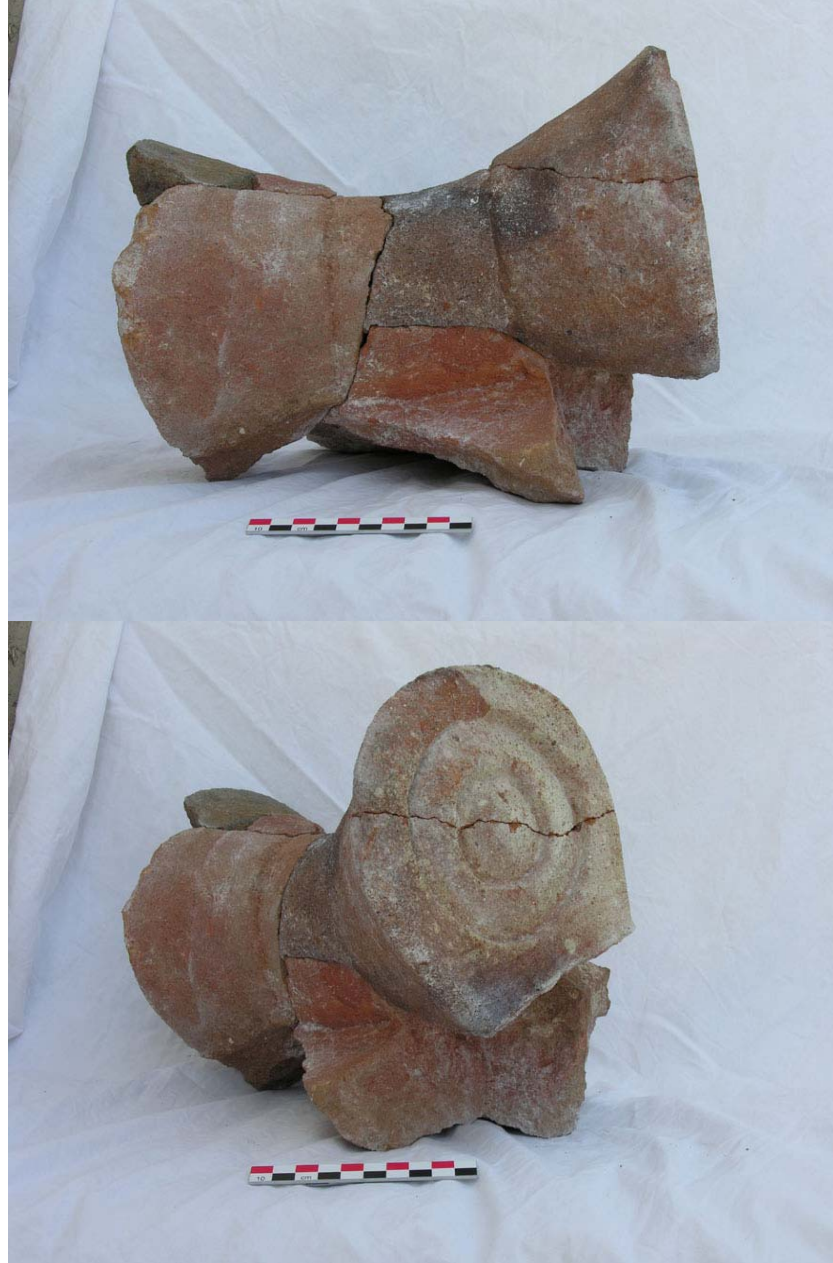
*Şekil 49. Orta büyüklükte bir kumtaşı mimari yastık parçasının (ID 05TR16U14arc04), önden (üst) ve yandan (alt) görünüşü. Güney Kulesi'nin yıkıntısından bulunmuştur. Ölçek 10cm. (05dpnc2019-20)*

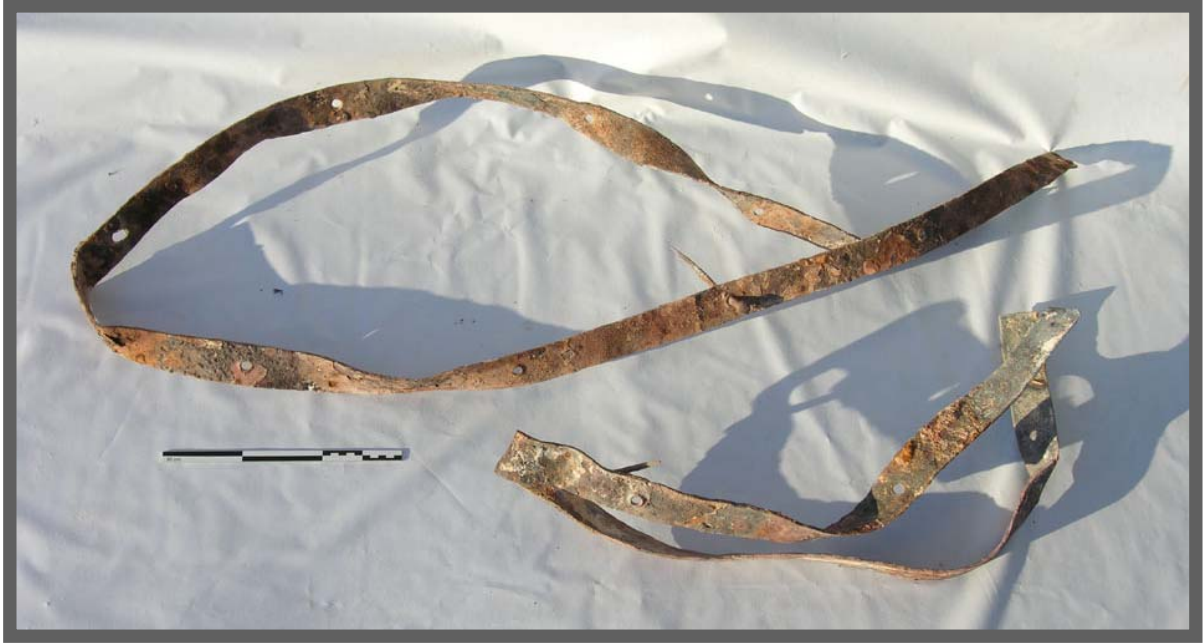
Şekil 55. İki demir şerit, K05.191 ve ID 05TR16U18met05, K05.192 ve ID 05TR16U18met06; büyük olasılıkla ahşap kapı kanatlarına ait olan şeritler üzerine açılmış deliklerin bir bölümünde çiviler hala yerinde durmaktadır. Ölçek 30cm'dir. (05dpnc1369)

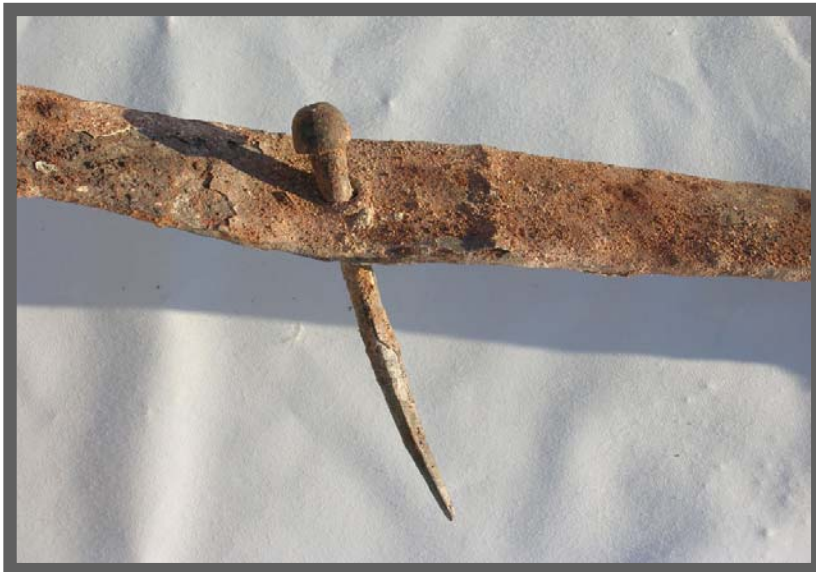
Şekil 56. Delik ve çivinin yakından görünüşü. (05dpnc1375)
