# KERKENES PROJESİ

## 2005 SEZONU ÖN RAPORU

Geoffrey ve Françoise Summers

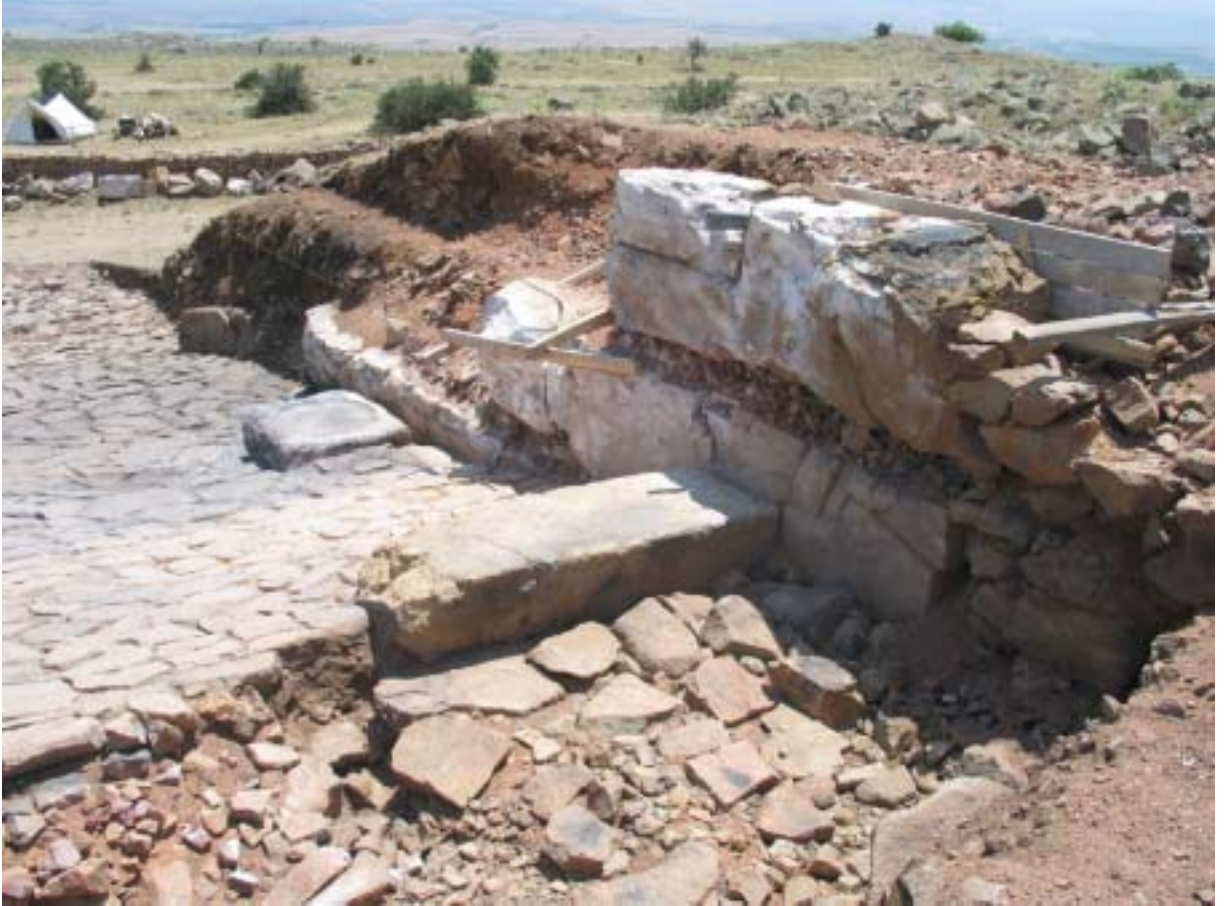
Şekil 1. Saray Yapı Grubu, Anıtsal Giriş kazısı. (05dpca0418)

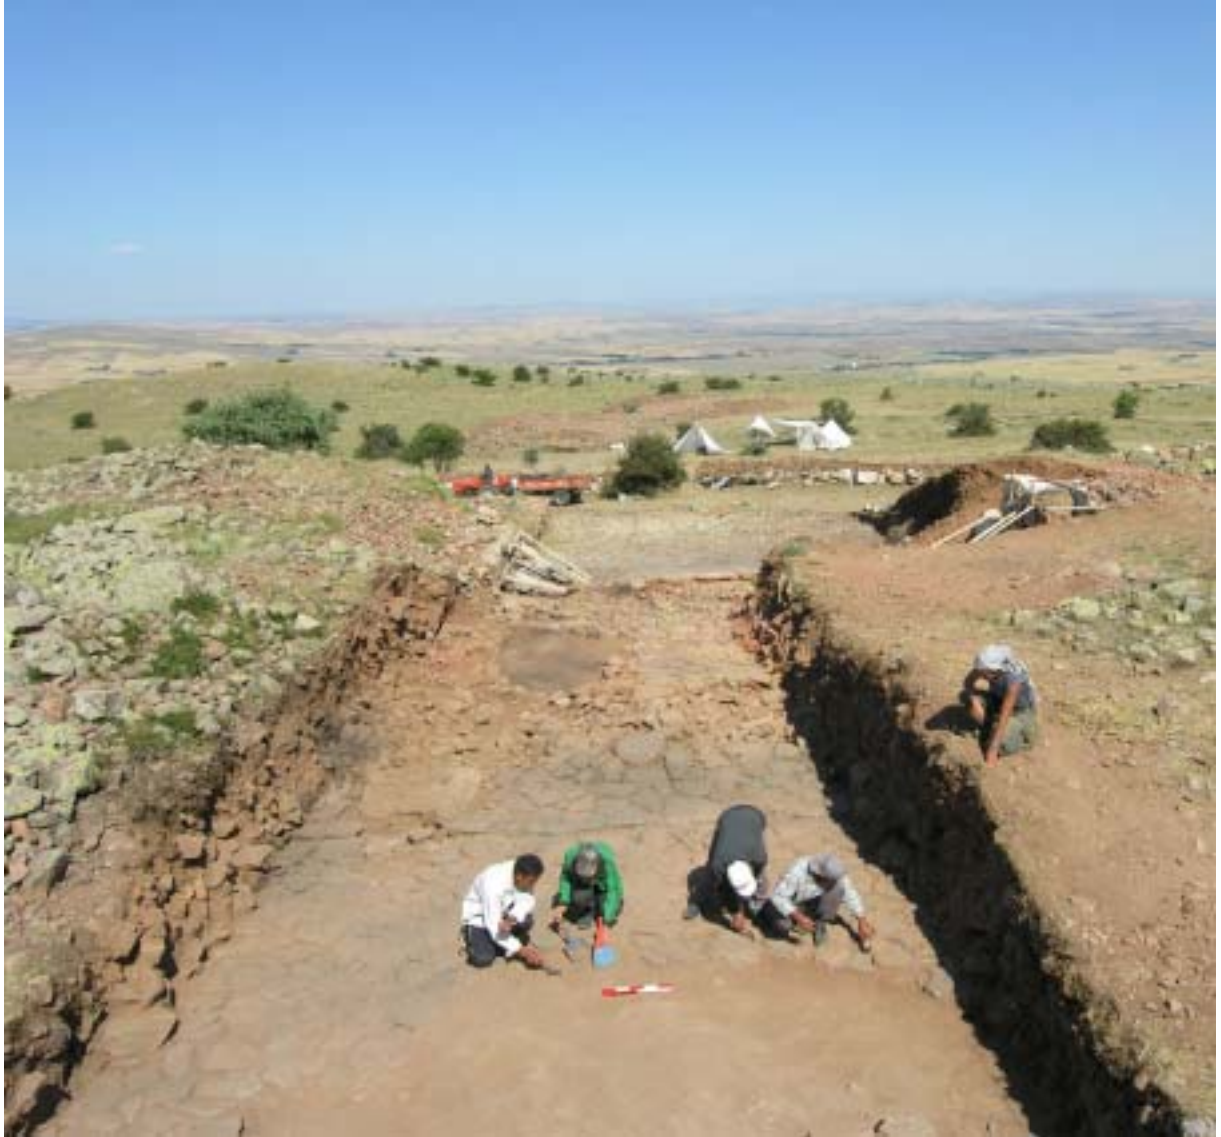
*řekil 9. Kulelerin arasındaki geçitten aşağı, doğuya doğru Anıtsal Giriş ve Saray Yapı Grubu kazısına bakış. Geçici ahşap paneller büyük kulelerin ön kısmında yer alan ve yapısal açıdan sağlam olmayan duvarları desteklemektedir. İşçiler, Kabul Salonu'nun uzaktaki yüzüne kadar uzanan taş döşeli alanın batı uzantısını temizliyorlar. (05dpnc0155)*

Kazı çalışmalarının odak noktası Anıtsal Giriş'in tamamının ortaya çıkarılmasını sağlayan “Saray Yapı Grubu” olmuştur (řek. 9). İki büyük kule arasındaki alanın ön tarafında uzanan taş döşeme tamamen ortaya çıkarılmış ve iç geçit ön ve yan yüzleri kısmen açığa çıkacak şekilde kazılmıştır. Bu çalışma kazı programının başarılı bir şekilde tamamlanmasını ve 2006 sezonu için yayın çalışmaları ve buluntuların incelenmesi üzerine yoğunlaşılmasını sağlamıştır.

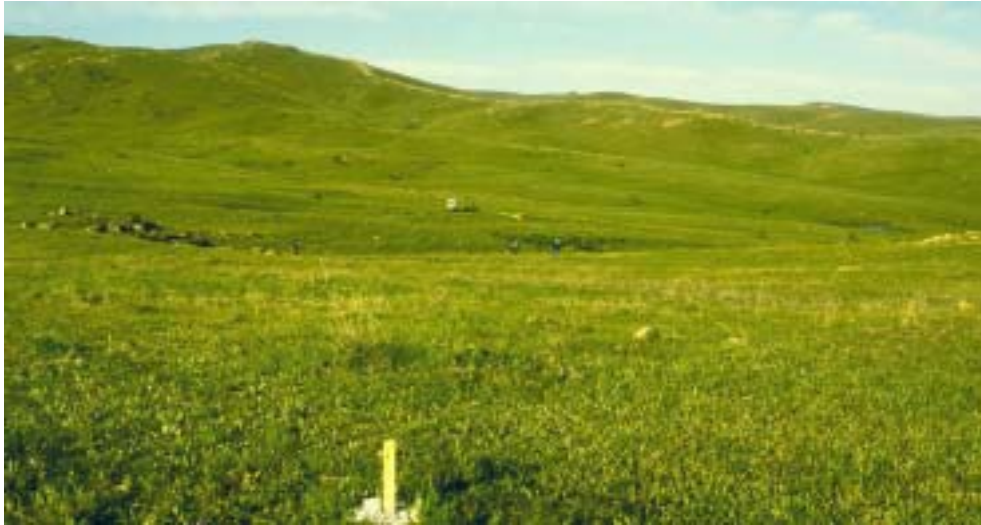
*Şekil 13. Şehrin Orta Bölümü ve sağ orta kısımdaki Büyük Göl'ü gösteren resim. Tahta kazıklar 20 x 20m boyutundaki plankarelerin köşelerine yerleştirilmiştir. Bu tahta kazıklar çobanlar tarafından çay demlemek amacıyla yakılsa da çevrelerindeki kireç tozları uzun yıllar kalmakta ve bu beyaz noktalar daha önce gradyometre yüzey araştırmasında kullanılan plankarelerin tekrar yerleştirilmesinde kullanılmaktadır. (05slvf0230)*

Şehrin Orta Bölümü (Şek. 13), Harry von der Osten'in 2001 yılında elde etmiş olduğu çarpıcı nitelikteki görüntülerden beri direnç ölçüm araştırmasının ana hedefidir. 2005 senesinde, Büyük Göl'ün doğusunda kalan ve 2002 yılında incelenen alan, ana su kaynağının batısına doğru akan mevsimlik derenin her iki yönüne doğru genişletilmiş ve bu alanın şehrin orta bölümü birleşmesini sağlamıştır.

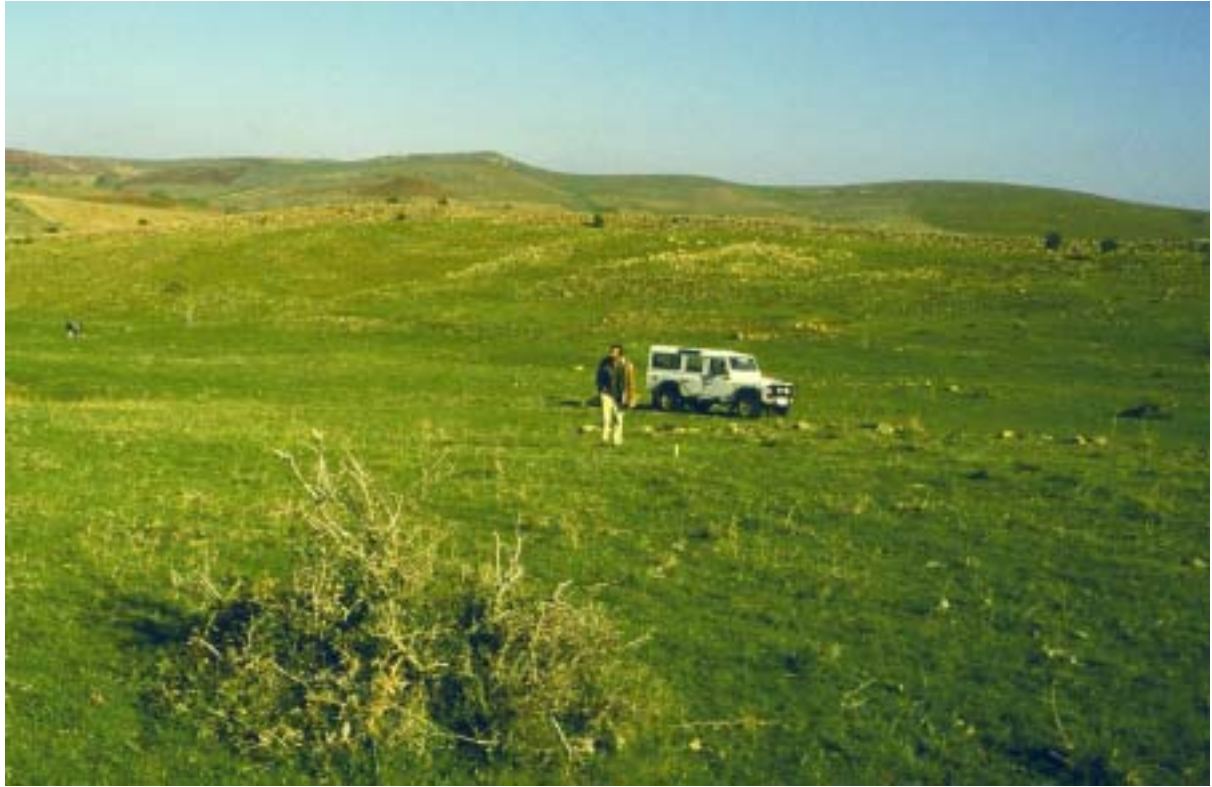
*Şekil 16. Şehir savunma duvarlarının kuzeybatı uzantılarının iç kısmında yürütülen yüzey araştırması. 1996 yılında kazılan Açma TT15, resimde görülen çalılardan aşağıya doğru uzanan büyük iki-odali bir yapı ortaya çıkarmıştır. (05slyf0216)*

Kuzey uçtaki çalışmada üç temel amacın gerçekleştirilmesi hedeflenmiştir (Şek. 16): Bunlardan ilki, 1996 yılında TT15 ve 1998 yılında TT20 ve TT21 deneme açmaları ile incelenen büyük iki odalı yapının direnç ölçüm görüntüsünün sağlanmasıdır. Bu çalışma, bahsi geçen alanda gelecekte gerçekleştirilmesi planlanan kazı çalışmalarından önce kalıntılara ait mümkün olduğunca fazla bilgi edinilmesi için yapılmıştır. Bunlara ek olarak, daha önce kazı sonucu tespit edilen ancak gradyometre sonuçlarında görülmeyen iki sıra ahşap dikmeye ait işlenmemiş granit kaidelerin direnç ölçümü ile tespit edilebilme olasılığı vardı (Şek. 17 üst). Maalesef ne bu çalışma ne de şehrin başka bölgelerinde buna benzer yapılar üzerinde geçmiş senelerde yapılan jeofizik araştırmaları yeterli bilgi sağlayamamıştır. Bu sebeple dikme dizilerinin rekonstrüksyonu tahmine dayalıdır.

24m genişliğindeki iki-odalı yapının (Şek. 16 ve 17) çatı örtüsü için, 8m aralıkla yerleştirilmiş dikme dizilerine oturan kiriş ya da makaslara ihtiyaç duyulmuş olmalıdır. Dikdörtgen biçimli yapının büyük odası, benzer örneklerin aksine, kare şeklindedir. Bu oran ve biçimlerin kısmen arazinin eğimi ve yüzeyleyen anakayaların sınırlamasından kaynaklandığı düşünülebilir. Ayrıca, ön oda ile büyük odayı ayıran duvarda iki kanatlı ahşap bir kapıya uygun genişlikte bir açıklık yer almaktadır. Diğer yandan ne direnç haritasında ne de manyetik haritada yapı ön duvarında herhangi bir açıklık izine rastlanmamıştır.

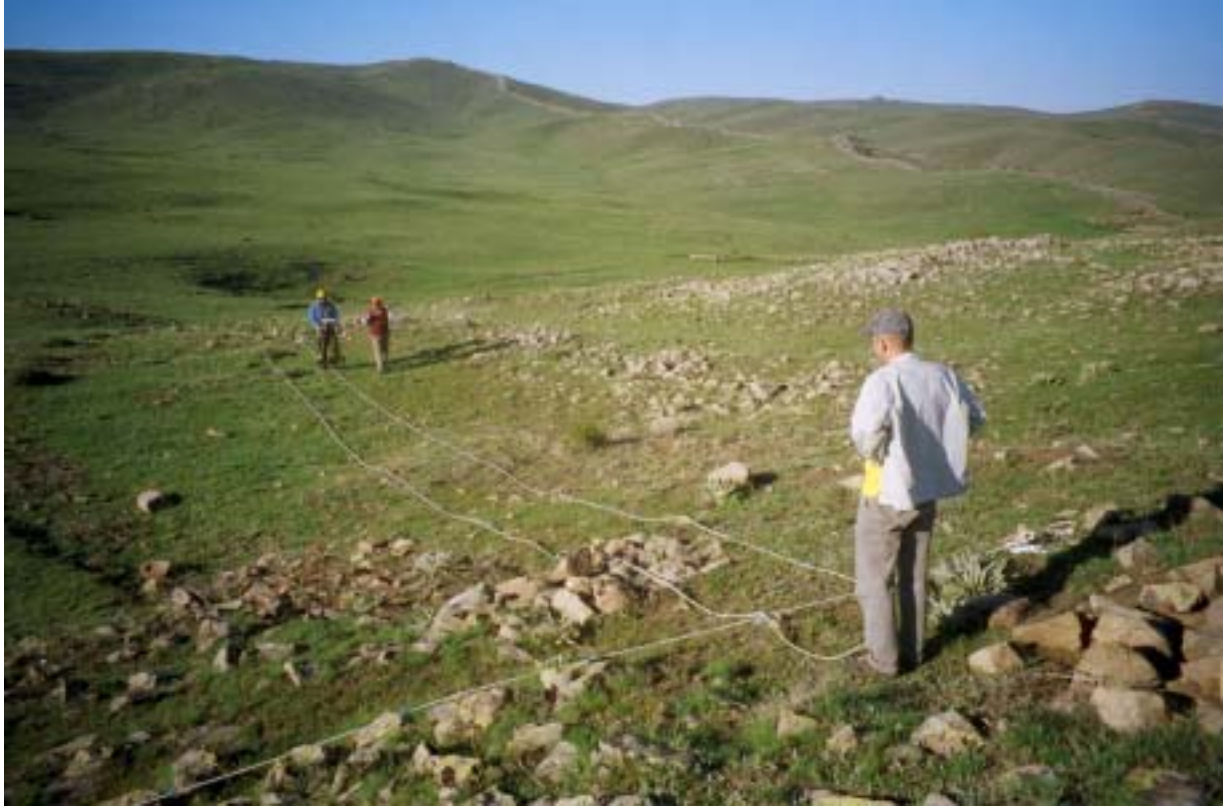
*Şekil 18. Şehrin kuzey ucundaki büyük alanda gerçekleştirilen direnç ölçme çalışmaları. Açma TT15'in izleri, temsilci Mehmet Sevim'in üzerinde bulunduğu çapraz bir hat olarak görülmektedir. Arka planda ise şehir batı duvarlarının bir kısmı izlenmektedir (05cnvf0217).*

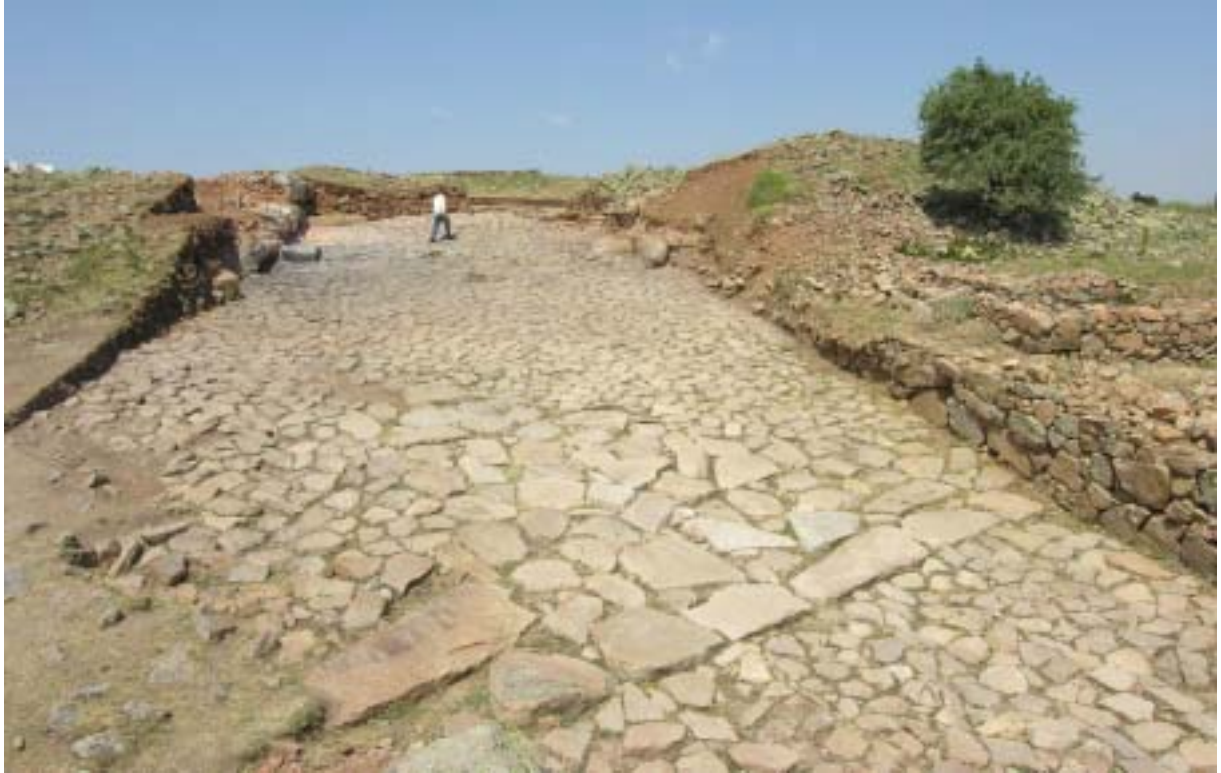
*Şekil 19. Saray Yapı Grubu Anıtsal Girişinde yürütülen kazı çalışmaları, iki büyük kule arasında, Kabul Salonu'ndan geçide kadar uzanan taş kaplı alanı ortaya çıkarmıştır. Kerkenes'de ulaştırma sistemleri üzerine çalışan Scott Branting, taş döşeli yoldan Kabul Salonu'na yürürke görülmektedir. (05dpnc1006)*

Raporun bu kısmı geçmiş yıllar boyunca devam eden yüzey araştırması, temizlik ve kazı çalışmalarının bir özetidir (Şek. 19). Detaylı mimari plan ve görünüşler ile ilgili çalışmalar henüz tamamlanmamıştır. Mimari detaylar, kazı evi deposunda bulunan parçalanmış blokların incelenmesi sonucunda ortaya çıkacaktır. Buna rağmen, genel düzenleme ve plan şeması açıktır (Şek. 20). İki büyük kule ile gözetlenen doğu-batı yönündeki giriş geçidinin plan ve cephe simetrisi çarpıcıdır. Taş kaplamanın girişe ve girişin arkasına doğru geniş bir alana yayılması, bu mekanın resmi ve resmi olmayan birçok kamusal kullanıma hizmet ettiğini göstermektedir.

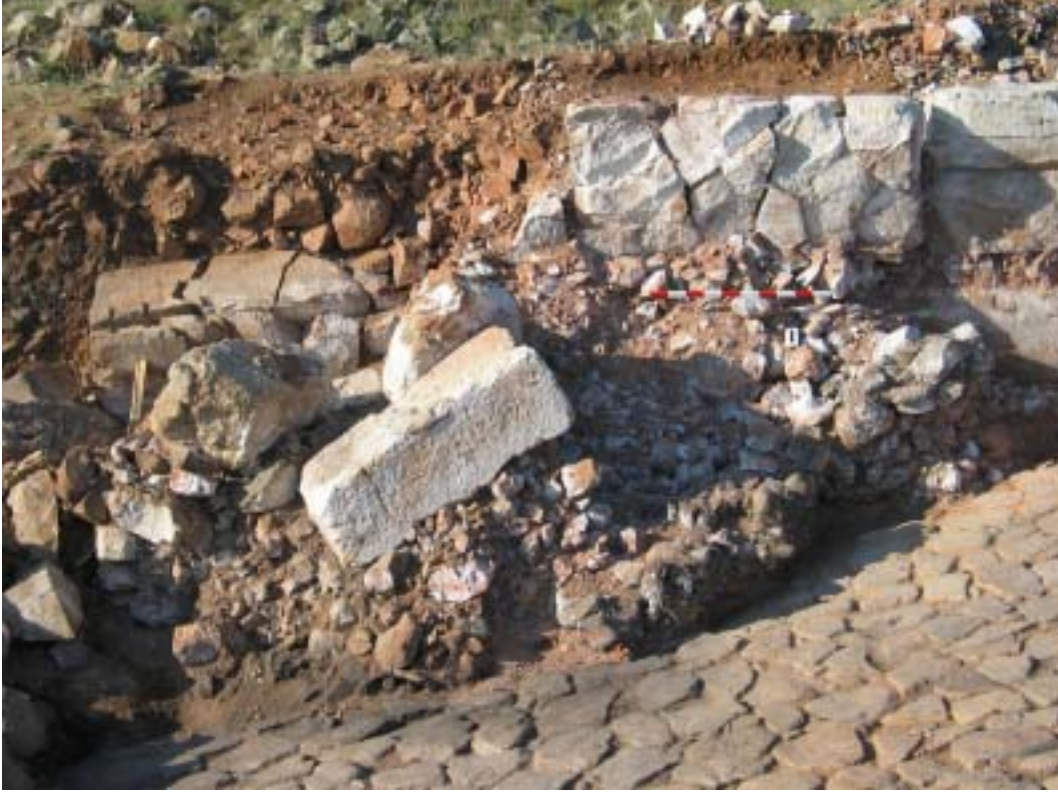
*Şekil 22. Gevşek dolgu ve toprak, kazı ilerledikçe çok dikkatli bir şekilde incelenmiş ve önemli parçalar seçilmiştir. (05dpca0224)*

Girişteki dolgunun büyük bir kısmı gevşek taş moloz ve topraktan oluşmuştur. Taş kaplamanın hemen üzerinde kül ve kömürleşmiş sazdan dam örtüsü parçalarına rastlanmıştır (Şek. 22). Çoğu zaman taş kaplamaya kadar ulaşan ve hatta bazen bunu delerek geçen çok sayıdaki yağma çukuru, heykel ve yazıt parçalarının düzensiz bir şekilde dağılmasına sebep olmuştur. Dolgunun tamamı dikkatli bir biçimde elle ayıklanmış ve kaldırılmıştır. Dolgunun önemli bir kısmını oluşturan granit döküntü de dikkatle incelenmiş ve atılmıştır. Yanmış ve camlaşmış kırık ve dağınık kumtaşı bloklar alanda istiflenmiştir. Geri kalan bütün kumtaşları ise Kazı Laboratuvarı'na taşınmış, yıkanmış ve ayıklanmıştır. Kumtaşlarını ayıklamak için zaman zaman elek kullanılsa da, kırılgan yapıları sebebiyle bu işlem başarılı olmamış ve malzemenin delikli plastik örtü üzerinde ayıklanması tercih edilmiştir. Başlık ya da başlık benzeri kabartma taşıyan kırılmış ve parçalanmış büyük mimari parçalar (Şek. 23) yerinde belgelenmiş ve daha sonra temizlik ve birleştirme çalışmaları için laboratuvara gönderilmiştir. Bu işlemler kazıyı oldukça yavaşlatmış ve zorlaştırmıştır. Kule duvarlarından düşen büyük parçalar, yangın sırasında mimari parçaların camlaşması ve daha sonra açılan soygun çukurları bu parçaların tanınmasını, topraktan çıkarılmasını ve onarımını zorlaştırmıştır.

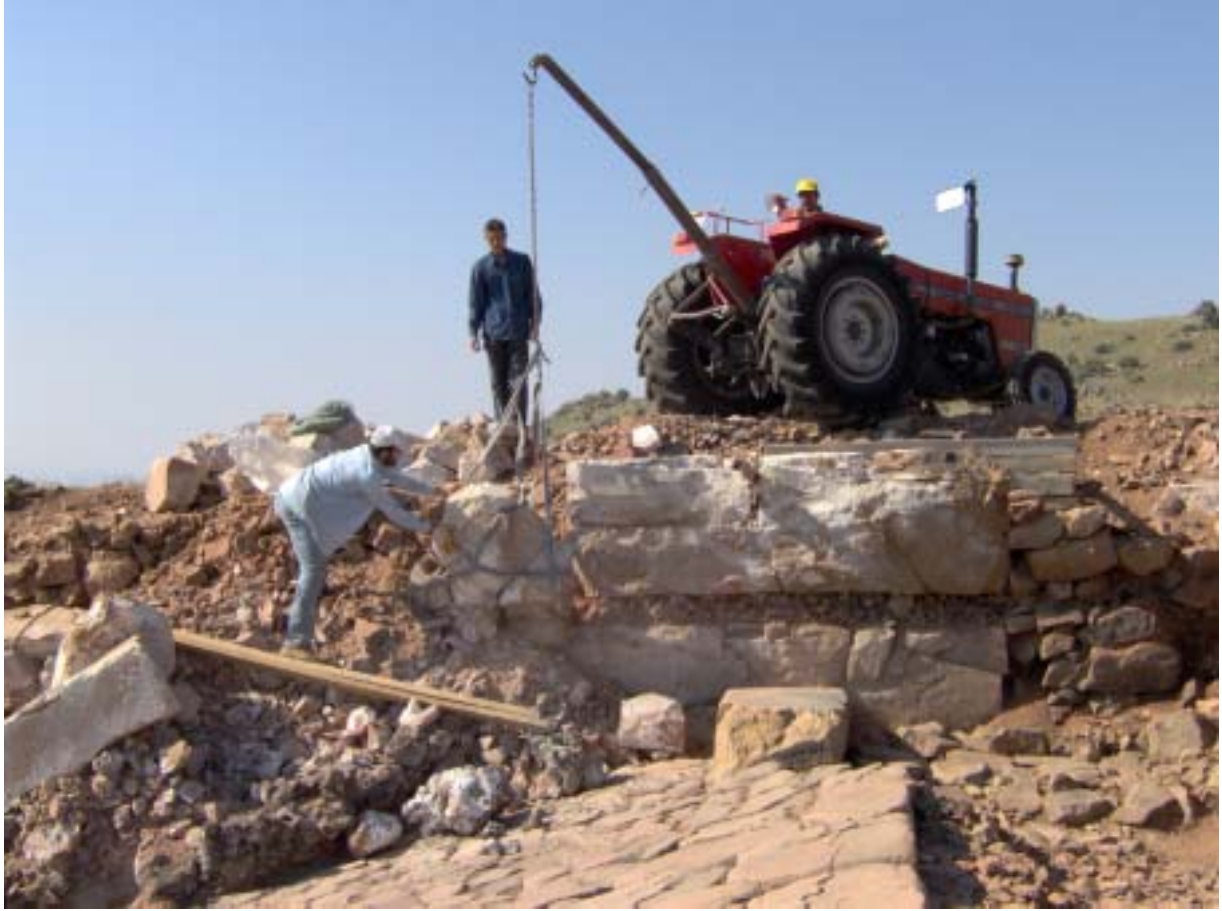
*Şekil 24. Taşların arasındaki yatay kirişin yanması ile oluşan boşluk Güney Kulesi'ne ait duvarın yapısal açıdan dengesini yitirmesine neden olmuştur. Cephe kaplamasını oluşturan taş bloklar ve yanmış moloz, doğal olarak beyaz karbonatlarla kaplı halde bulunmuştur. Yangının şiddeti ile parçalanmış çok büyük bir blok güvenlik sebebi ile kaldırılmıştır. (05dphp1104)*

Önemli olan hiçbir noktanın kaçırılmadığı büyük bir güvenle söylenebilse de çıkan yangın, geçidin taş elemanlarını parçaladığından yerinde ele geçen buluntuların azlığını belirtmek üzücüdür. Taş sıraları arasındaki yatay kirişin tamamen yanması sonucu ortaya çıkan boşluklar, kule duvarlarının yapısal açıdan dengesini yitirmesine neden olmuştur. Yangın sonucu parçalanmış büyük taşlar da güvenlik nedenlerinden dolayı kaldırılmıştır. Çok yakında gerçekleştirilmesi planlanan koruma ve onarım çalışmaları bünyesinde güvenli bir alan oluşturmak için duvar yüzeyinden geri kalan kısımlar geçici bir önlem olarak ahşapla desteklenmiştir.

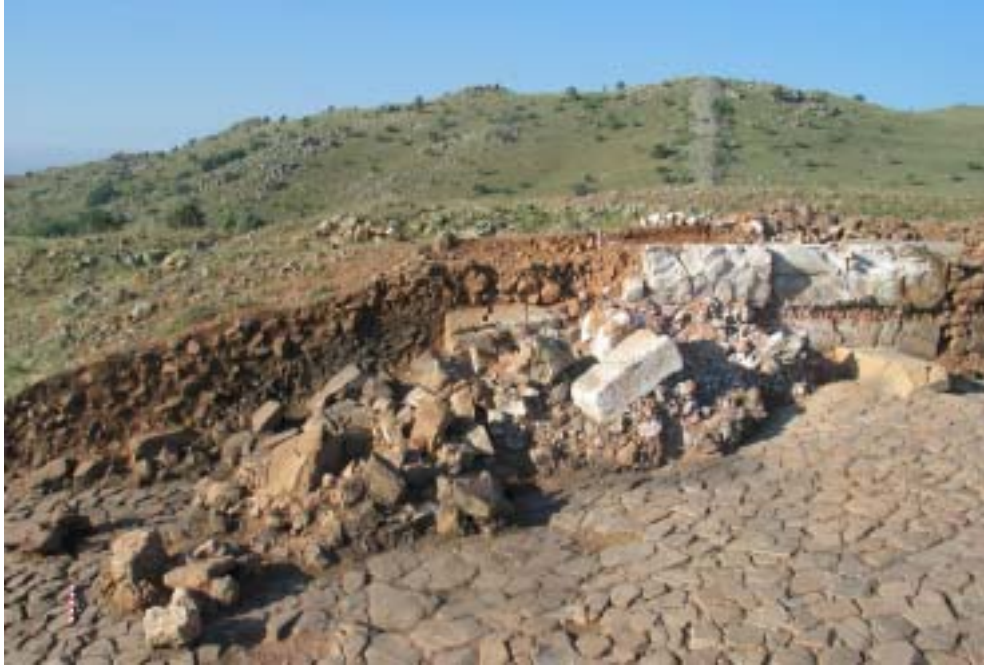
*Şekil 25. Güney Kulesi'nin kaideyi kaplayan yıkıntıları kaldırılmadan önceki halini gösteren resim Sağ arka planda şehir duvarlarının bir bölümü görülmektedir. (05dpca0214)*

Simetrik olarak düzenlenen mimari biçim, iki kulenin arasına yerleştirilmiş anıtsal bir girişten ibarettir (Şek. 25 ve 26). Çok yoğun bir biçimde yağmalandıkları için kulelerin iç düzenlemeleri ya da tabanları belirgin değildir ve iki kulenin de ana dolguları büyük ölçüde soyulmuştur. Kule duvarlarının ön kısmının yanındaki büyük bir kaide, geçidin her iki tarafındaki eğimli taş kaplı yüzeylerin biraz üzerinde yer almaktadır.

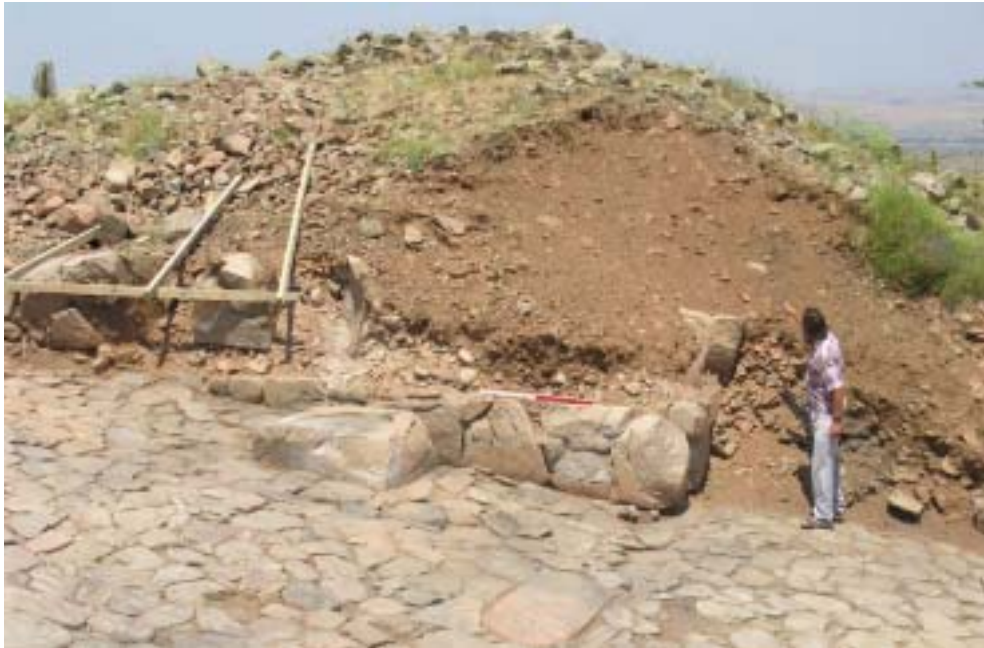
*Şekil 26. Kuzey Kulesi'nde üst sıraları oluşturan büyük ve parçalanmış granit bloklar yerinden oynatarak dökülmüştür. Görülen dikme kaidesi 2003 yılında ortaya çıkarılmıştır. (05dpnc0964)*

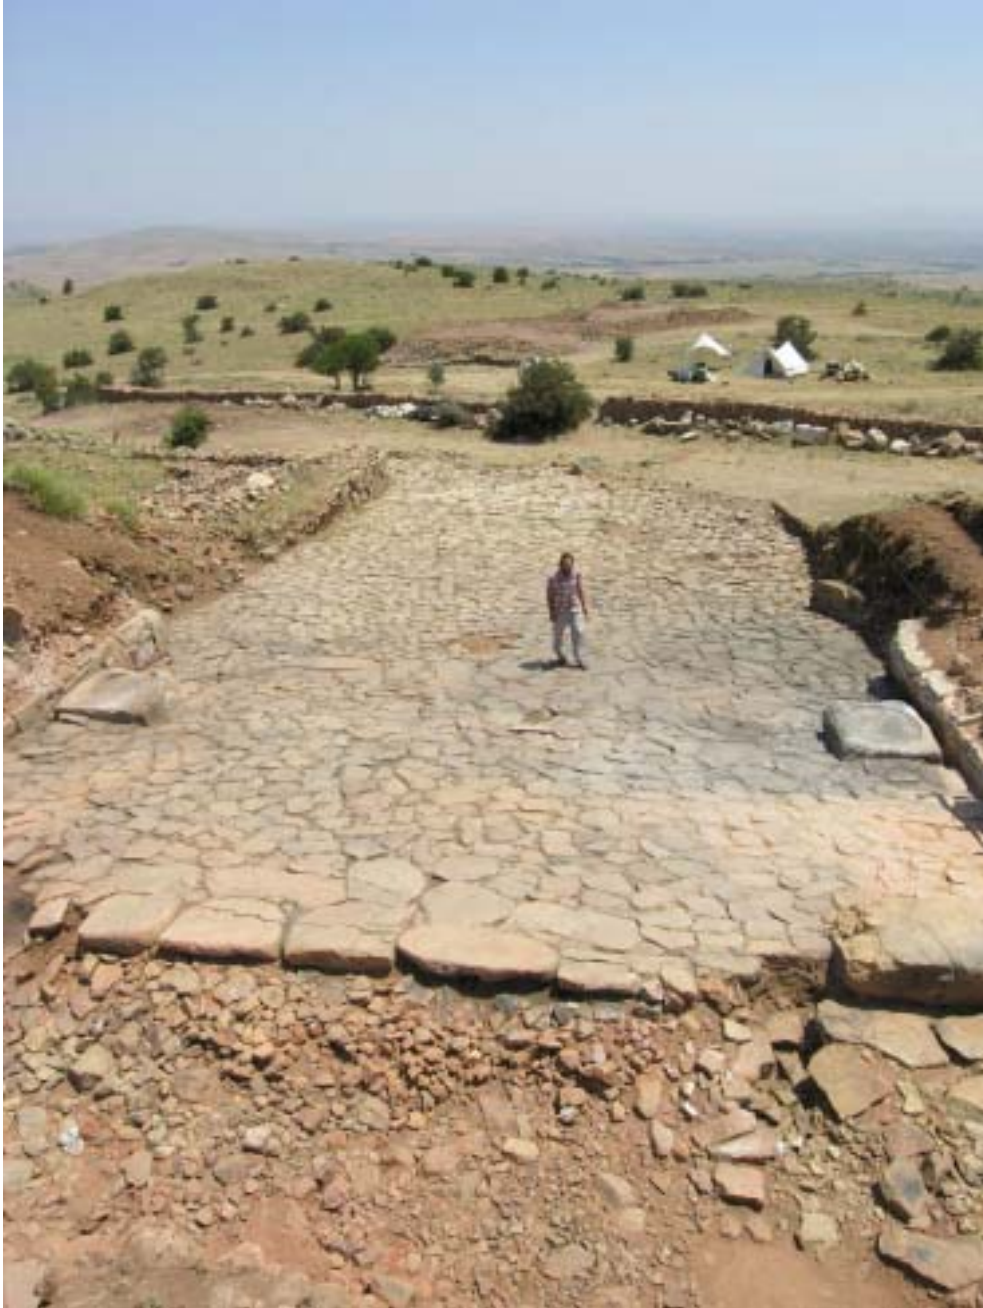
*Şekil 28. Anıtsal Giriş'in doğu tarafına bakarken ön duvara ait temel çukuru görülebilir. Geçidi ayıran beş adet büyük kaplama taşı sırasının iki yanında da tahrip edilmiş yuvalar bulunmaktadır. Sağ altta, ayakta kalan konglomera kaide görülmektedir. Kulelerin ön köşeleri birbirlerinden 10.50m uzaklıktadır ve dikme kaidelerinden geriye doğru uzanmaktadır. (05dpnc0957)*

Kuleler, geçidin orta kısmında yer alan bir giriş cephesine doğru uzanan 10.50m genişliğindeki taş kaplı alan ile birbirlerinden ayrılmaktadır (Şek. 27 ve 28). Giriş yolu, geçit içindeki ön duvarda yer alan iki kanatlı kapıdan geçerek içeri girmekte ve giriş arka duvarını oluşturan benzer bir kapıdan Saray Yapı Grubu'na ulaşmaktadır. Giriş mekanı, diğer tarafta da simetrisinin var olduğu düşünülen bir odacık ile daraltılmıştır. Arka duvarın diğer yanında giriş, kaçak kazı sonucu tahrip edilmeden önce, üçüncü bir kaidenin bulunduğu taş kaplı diğer bir alana açılıyor olmalıydı. Döşemde bulunan ve cepheye paralel olan küçük bir su kanalı, suyun kapılardan geçide doğru akmasını engelliyordu. Ön duvarın bir yanında yer alan kaide ile arka duvardaki kapıda yer alan ve bir tanrıyı betimleyen stelin birer benzeri simetrik olarak karşı tarafta da yer alıyor olmalıydı (Şek. 27).

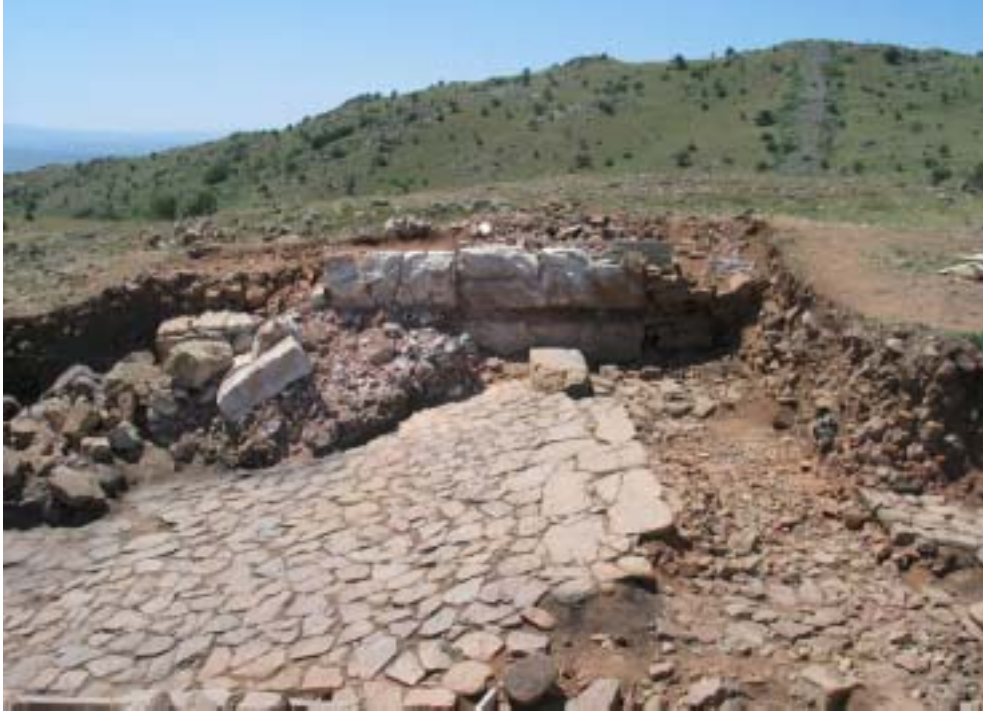
*Şekil 29. Anıtsal Giriş'in güney tarafındaki kazı çalışmalarını, Güney Kulesi'ne ait yıkıntı, konglomera kaide ve ön cepheye ait temel çukurunu gösteren resim. (05dpca0152)*

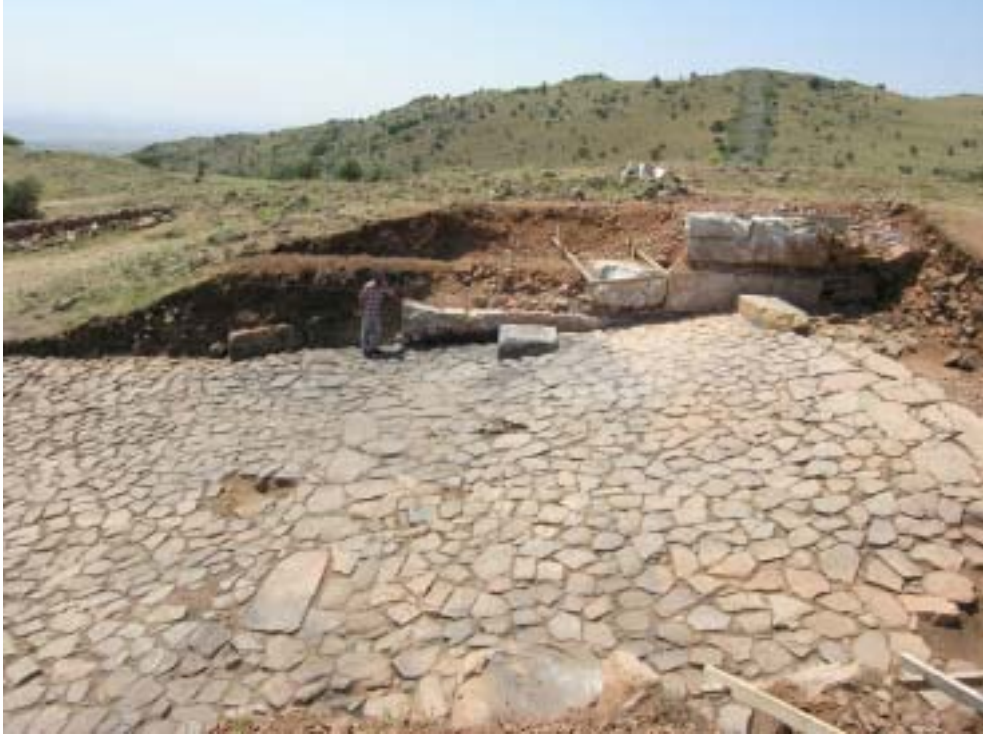
*Şekil 30 İki kulenin tabanları arasındaki taş döşemenin genişliği 10.50m ve iki dikme kaidesinin merkezleri arasındaki uzaklık 9.20m'dir. Büyük kesme taş blokların arasındaki kirişler tamamen yanmış ve duvarın parçalanması ve yıkılmasına sebep olmuştur. (05dpnc0862)*

Geniş geçidin ön yarısı yak. %20 eğimli ve parlatılmış granit ile kaplıdır (Şek. 30). Kulelerin ön tarafındaki kaplamayı şekillendiren referans çizgileri girişe paralel olmayıp, yönelim Kabul Salonu'nuna doğrudur (Şek. 20 ve 27). Bu durum, taş kaplama ile Kabul Salonu'nun Anıtsal Giriş'ten önce yapıldığının bir göstergesidir. Her iki kulenin içe bakan ön köşesinde yerel alan temel taşları kaplama seviyesinin biraz üzerinde konumlanmış ve aynı zamanda üst duvar yapısı hattının biraz dışına çıkmıştır. Ancak bu çıkma yalnızca köşe taşlarına özgüdür ve eğimli geçit boyunca yükselen kule duvarlarında izlenmez (Şek. 31). Her iki kenardaki kumtaşı dikme kaideleri kule ön yüzlerinden yak. 2.05m geride olup, üst kısımlarında yak. 0.85m çapında sığ dairesel oyuklar vardır. Bunlar büyük olasılıkla tek başına ayakta duran kumtaşı başlıklı ahşap dikmeleri destekliyordu (aşağıda farklı bir yorum daha yer almaktadır). Bu kaideler ile girişin ön kısmının güneybatı köşesinde bulunan konglomera kaide yerleştirildikten sonra yerinde şekillendirilmiştir. Boyutları 2.10x0.70m olan dikme kaidesinin bir eşi muhtemelen kapının diğer tarafında da bulunmaktaydı. Sözü edilen kaplama sınırlarında yer alan büyük taşlardan oluşan sıraların işaret ettiği gibi, kulelerin ön yüzünden geçit içinde yer alan ön duvara doğru uzanan taş kaplama, dikme kaideleri ile konglomera kaidelere dek yeniden döşenmiş olmalıdır.

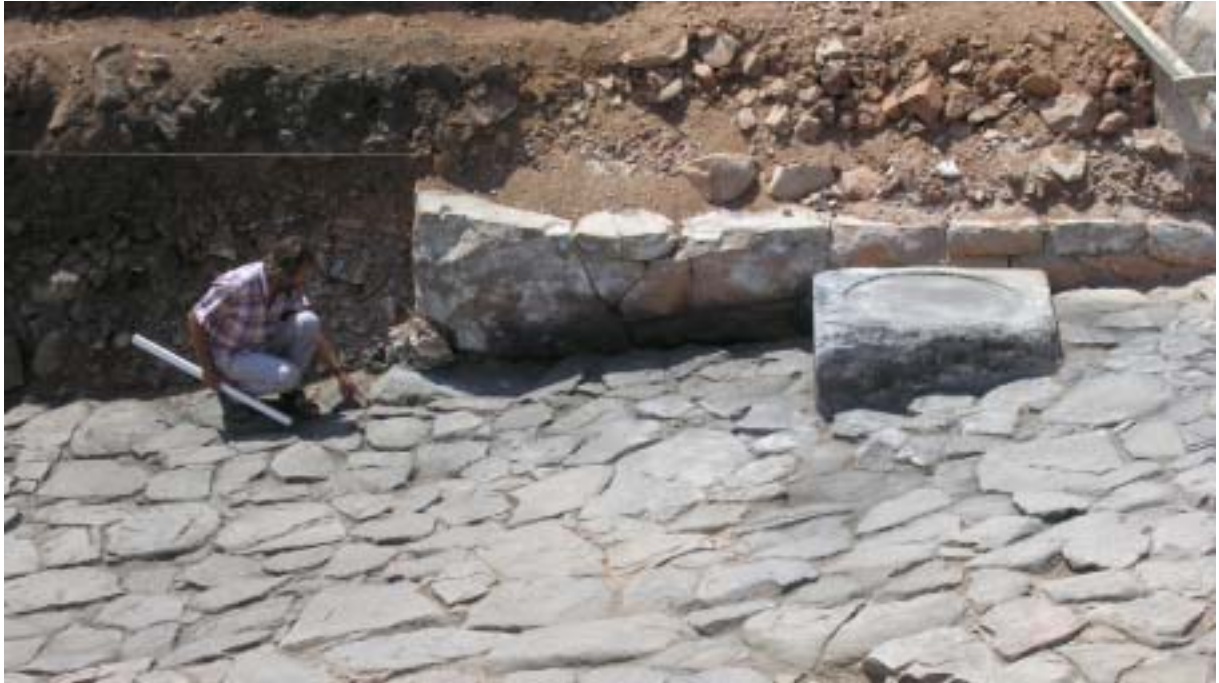
Şekil 31. Güney Kulesi'nin kuzeydoğu köşesinde Geoffrey Summers duvarın temelinin köşesindeki çıkmaya işaret ediyor. Kumtaşı dikme kaidesinde 0.85m çapında sığ dairesel bir oyuk bulunmaktadır. (05dpnc0869)

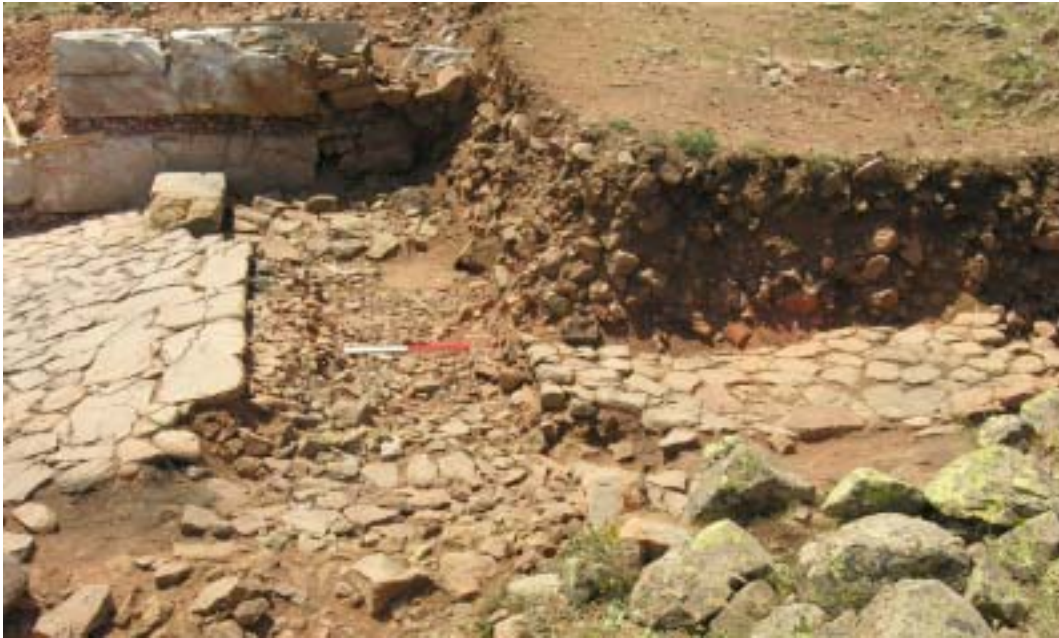
*Şekil 32. Ön duvar ya da cephenin oturduğu temel yuvası ile çift kanatlı kapının yerine işaret eden büyük kaplama taşlarını gösteren resim. Kulenin büyük taş blokları, bölme ile gizlenen moloz taş örgüye dönüşüyor. 1m uzunluğundaki jalon kaldırılan yanmış ve camlaşmış döküntünün yerinde durmaktadır. (05dpnc0910)*

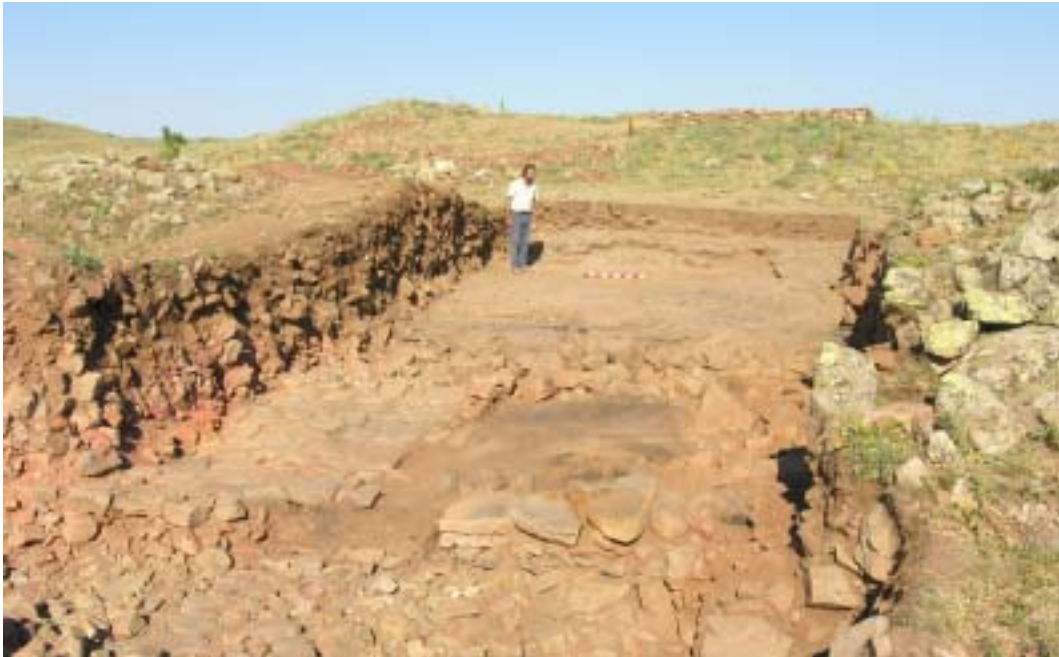
*Şekil 33. Girişin iç kısmının, ön ve arka duvarları arasında kalan alanın kazılmış yarısını gösteren resim. Yanmış toprak taban, önünde ufak bir çukur bulunan küçük odayı göstermektedir. Taş kaplamanın batı ucun 1m'lik ölçek ve arka planda Kabul Salonu görülmektedir. (05dpnc0209)*

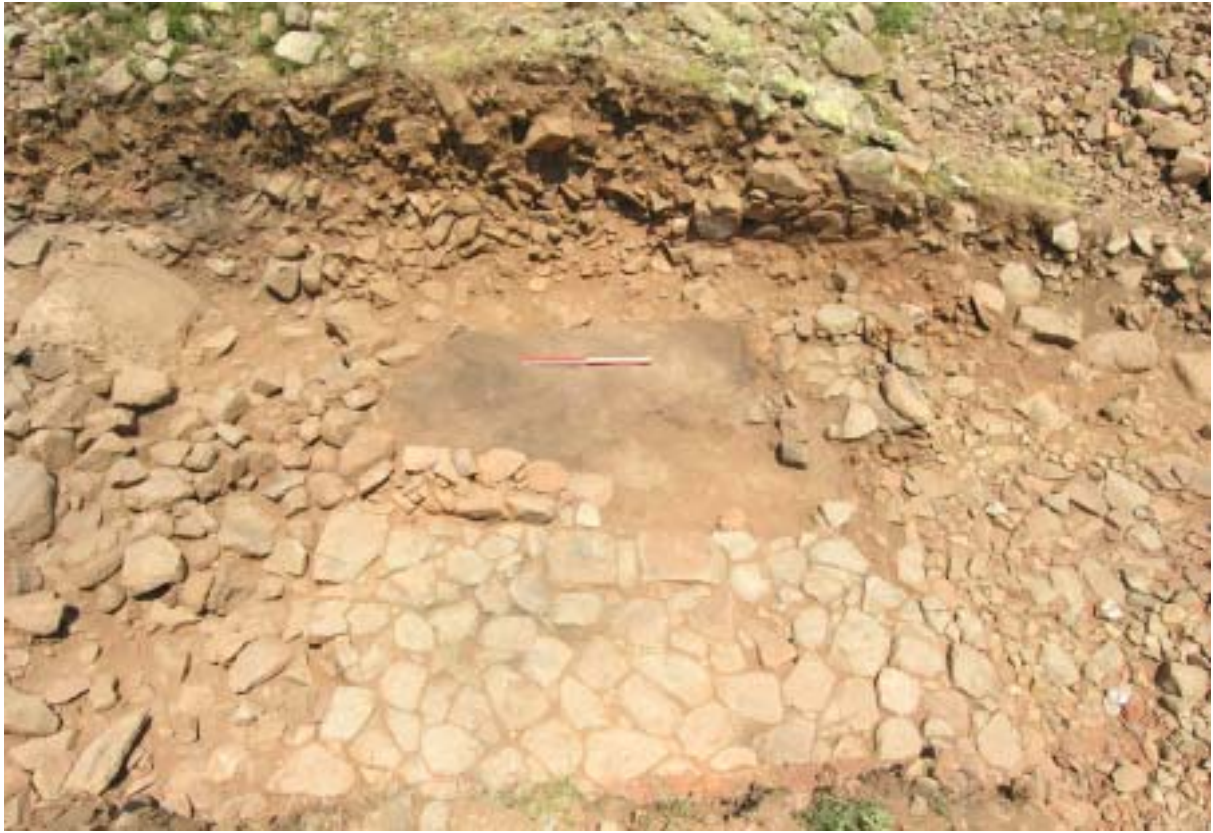
*Şekil 34. 2004 yılında yapılan çalışmalar toprak tabanlı küçük bir oda ve girişi oluşturan taş kaplı açık alanı ortaya çıkardı. Anıtsal Giriş'e ait bu elemanlar, 2005 yılında arka duvarın ortaya çıkarılması için kazı çalışmaları batıya doğru genişletilince tam olarak anlaşılabilirdi (05dpnc0941)*

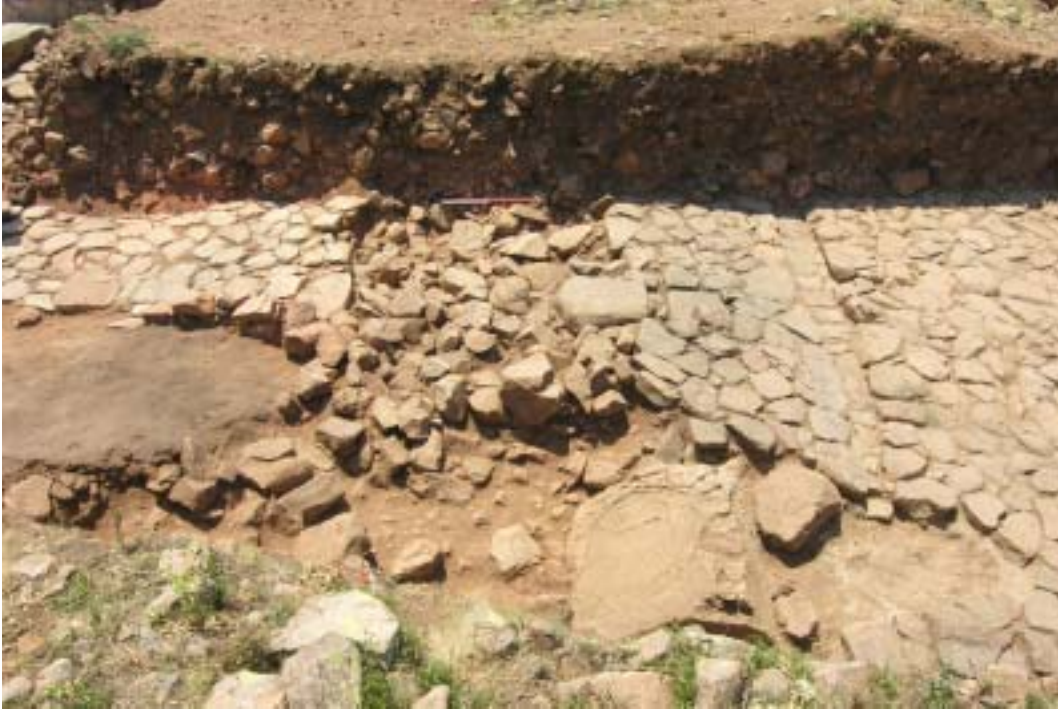
*Şekil 35. Yarı kazılmış olan giriş arka duvarının güneyine doğru bakış. Sol tarafta, küçük odanın toprak tabanında şiddetli yangına ait izler görülebilir. Sağ tarafta ise bir yağma çukuru, taş kaplamaya dikketle yerleştirilmiş drenaj kanalını tahrip etmiştir; taş bir kaide ise duvar yuvasına doğru yan yatmıştır. (05dpnc0917)*

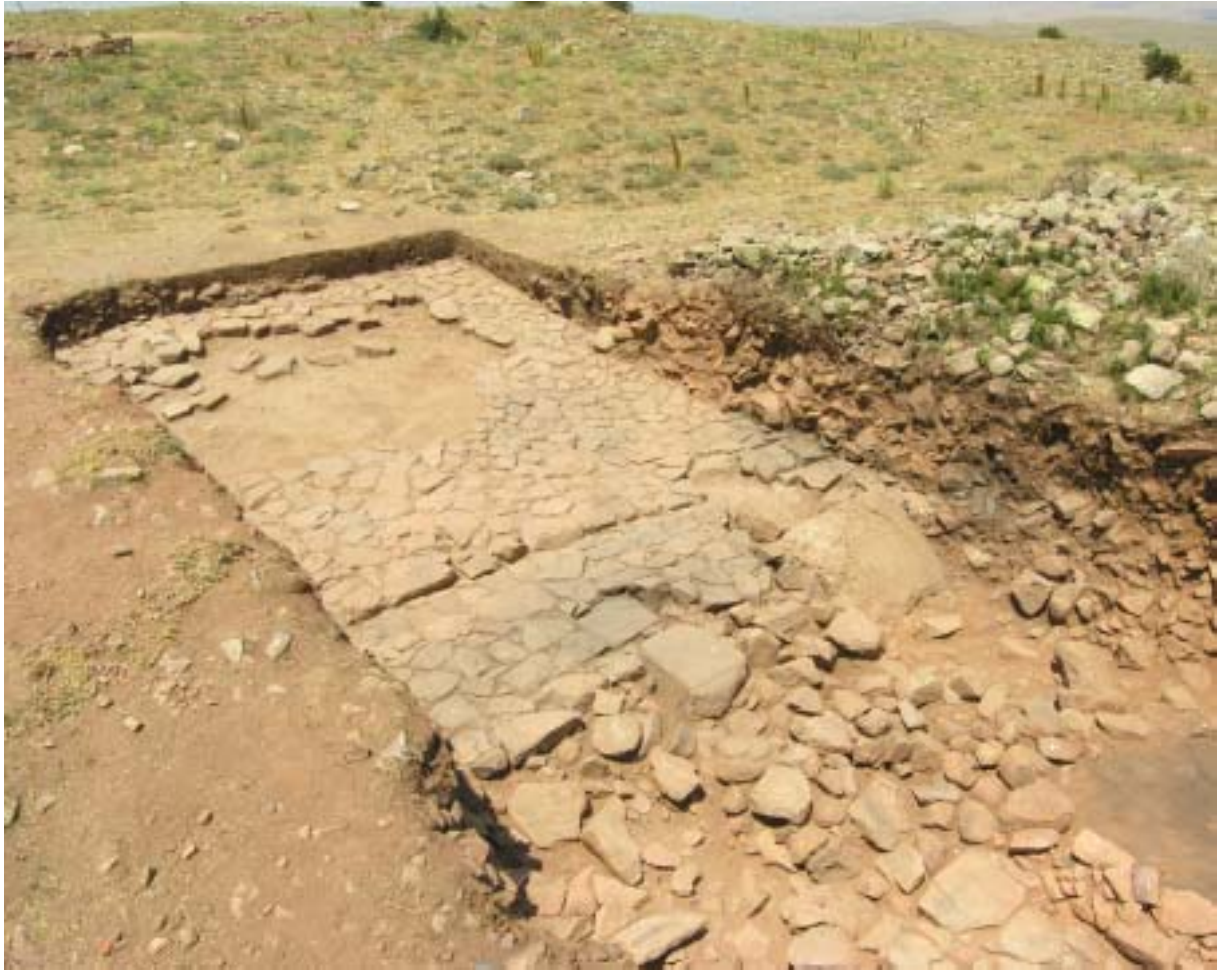
*Şekil 37. Anıtsal Giriş'ten Saray Yapı Grubu'na kadar kazı alanının kuzeydoğuya doğru görünüşü; taş kaplama ile su drenaj kanalı, yerinden oynamış ahşap dikme kaidesi ve kapının yanında durması gereken bir tanrıyı betimleyen stel görünüyor. (05dpnc0943)*

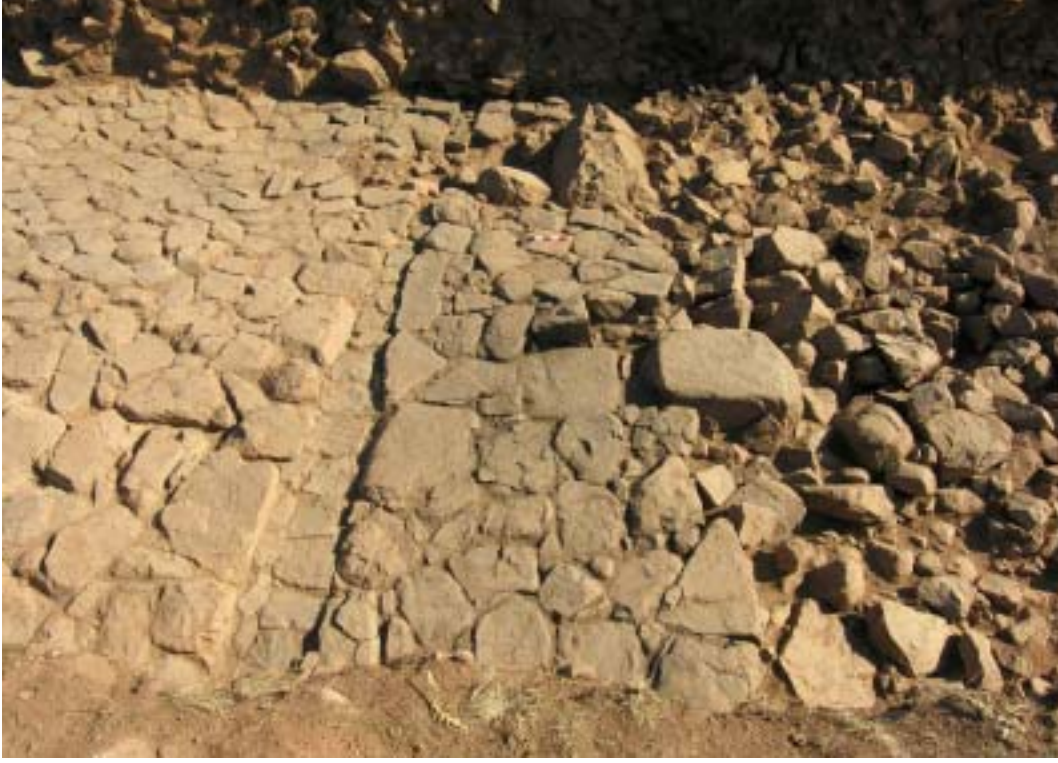
*Şekil 38. Giriş arka duvarı boyunca taş kaplama içine yerleştirilen kanal, akan suyu girişten kuzeye doğru uzaklaştırmaktadır (05dpnc0218)*

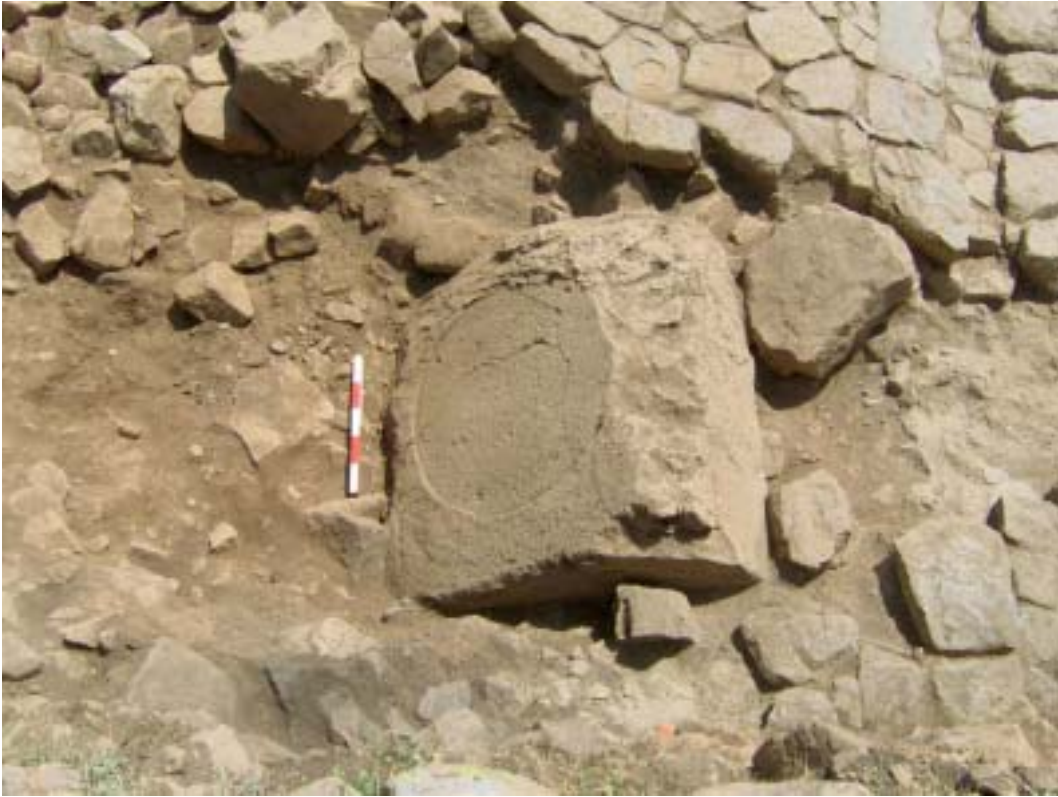
*Şekil 39. Ahşap bir dikme yerleştirmek amacıyla üzerinde dairesel bir oyuk açılmış bulunan biçimlendirilmiş kare dikme kaidesi, bir yağma çukuruna doğru eğilmiş halde bulunmuştur. (05dphp2116)*
