# KERKENES PROJESİ

## 2005 SEZONU ÖN RAPORU

Geoffrey ve Françoise Summers

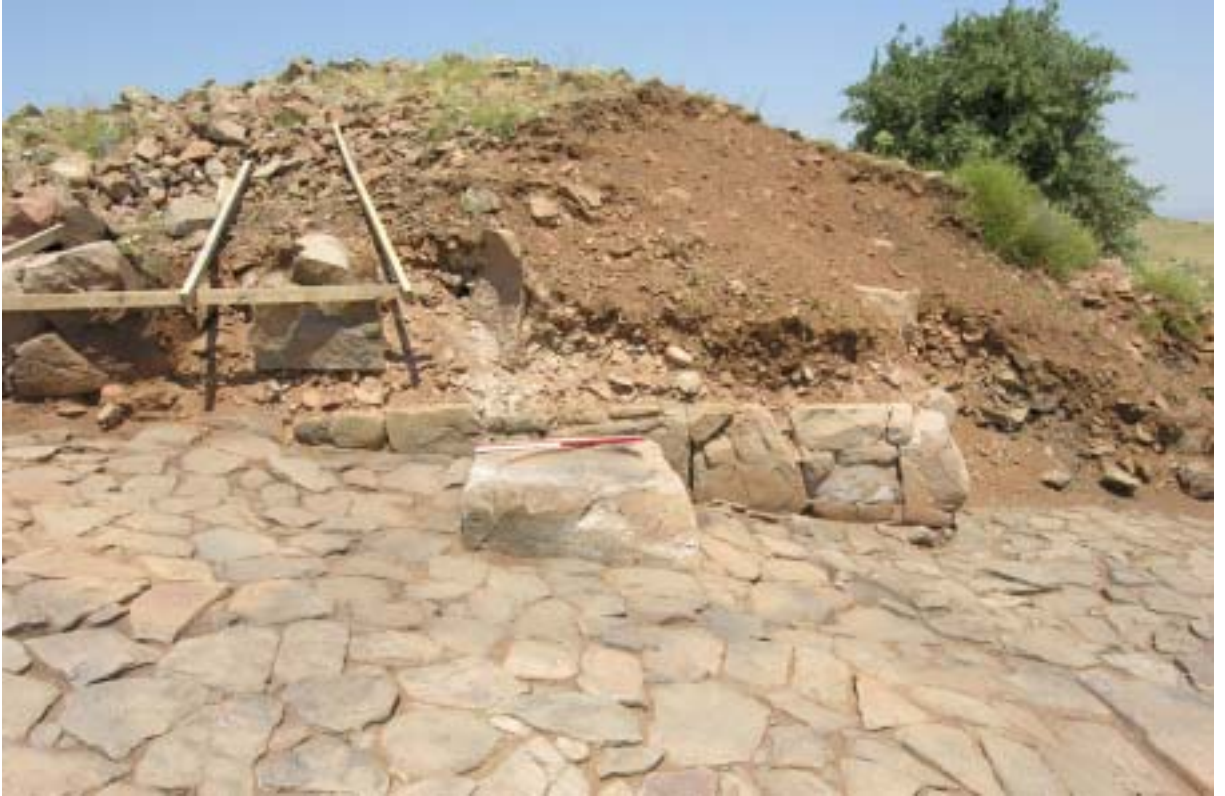
*Şekil 41. Kuzey Kule duvarının yerinde sadece alt sıradaki taşları sağlam kalabilmiştir. Sütun kaidesi üzerindeki ölçek 1m uzunluğundadır. (05dpnc0967)*

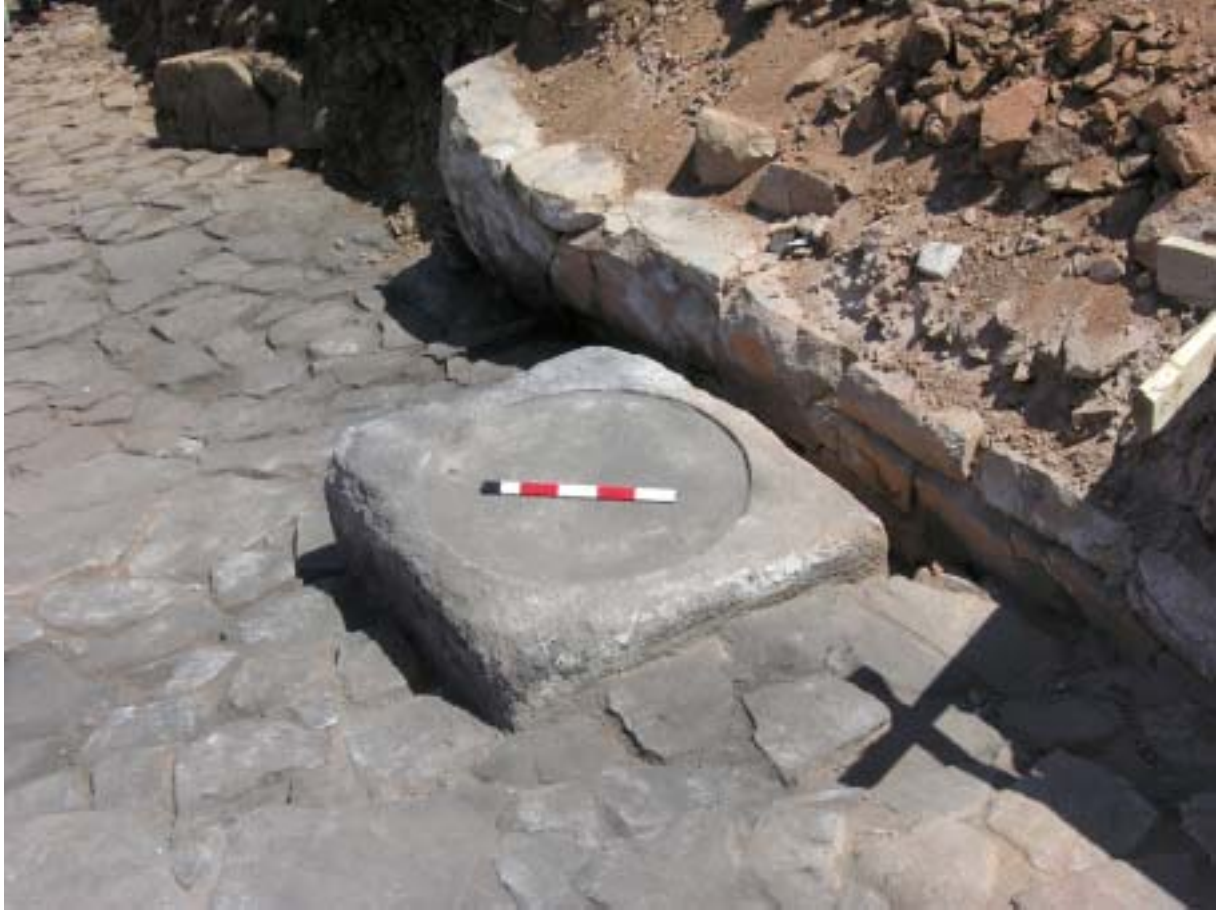
*Şekil 42. Güney Kulesi'nin iç köşesi, dikme kaidesinin taş kaplamaya oturtulduğu görülmektedir. (05dpnc0516)*

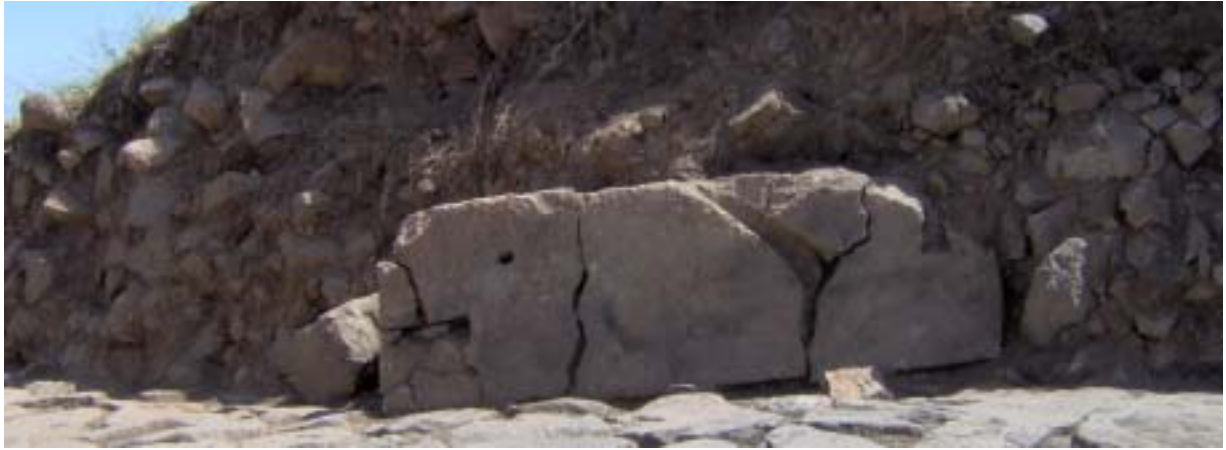
*Şekil 43. Güney Kulesi'nden düşen bir blok üzerindeki kenet oyukları (05dphp2111)*

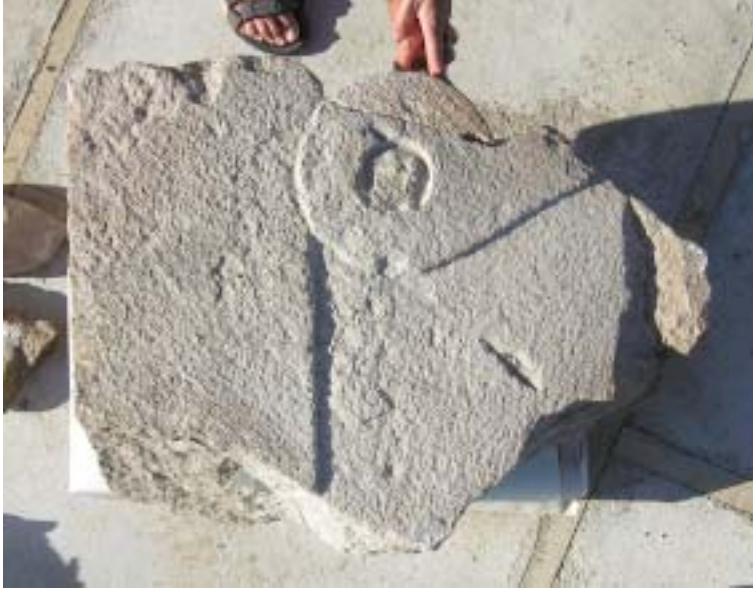
*Şekil 47. Büyük yontma bir blok; yükseltilmiş kenar kabartması ve çapraz şeridi sonlandıran dairesel kabartmanın bir üst örtü ya da alınlığın eğimine işaret ettiği düşünülebilir. (05dpnc0176)*

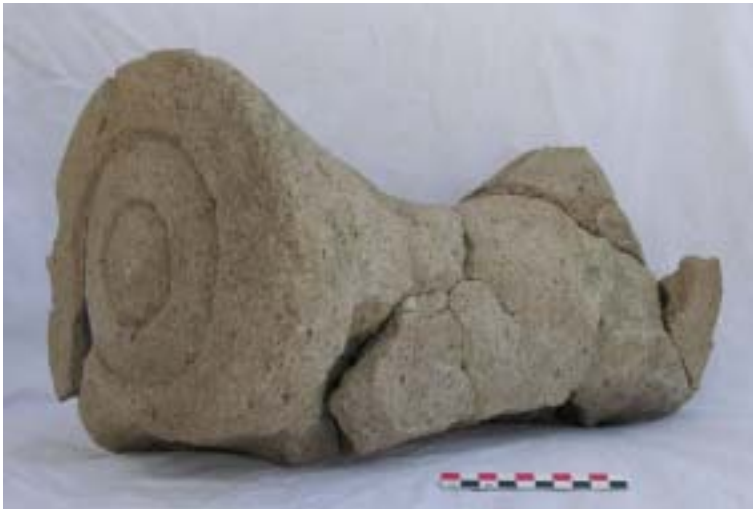
*Şekil 48. Büyük kumtaşı mimari yastık parçası, ID 05TR17U12arc07; ahşap dikmelerin başlıklarının kenarından kopmuş olabilir. Ölçek 10cm. (05dpnc2025)*

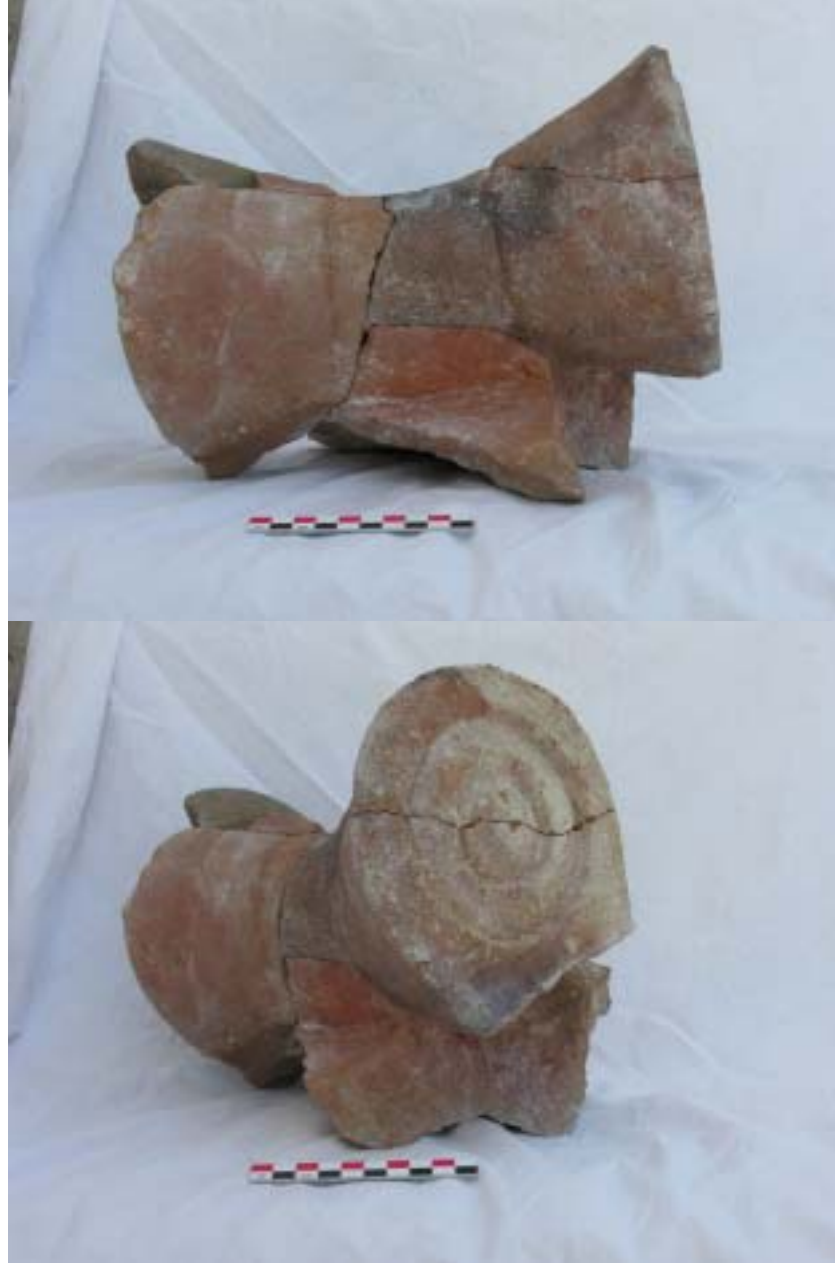
*Şekil 49. Orta büyüklükte bir kumtaşı mimari yastık parçasının (ID 05TR16U14arc04), önden (üst) ve yandan (alt) görünüşü. Güney Kulesi'nin yıkıntısından bulunmuştur. Ölçek 10cm. (05dpnc2019-20)*

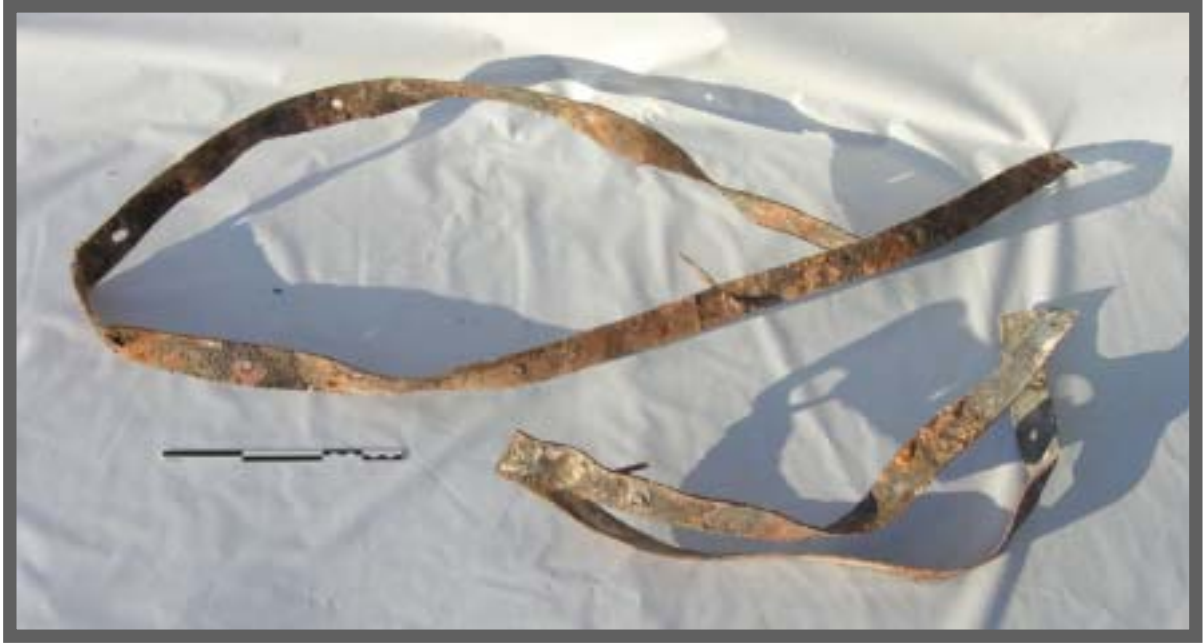
Şekil 55. İki demir şerit, K05.191 ve ID 05TR16U18met05, K05.192 ve ID 05TR16U18met06; büyük olasılıkla ahşap kapı kanatlarına ait olan şeritler üzerine açılmış deliklerin bir bölümünde çiviler hala yerinde durmaktadır. Ölçek 30cm'dir. (05dpnc1369)

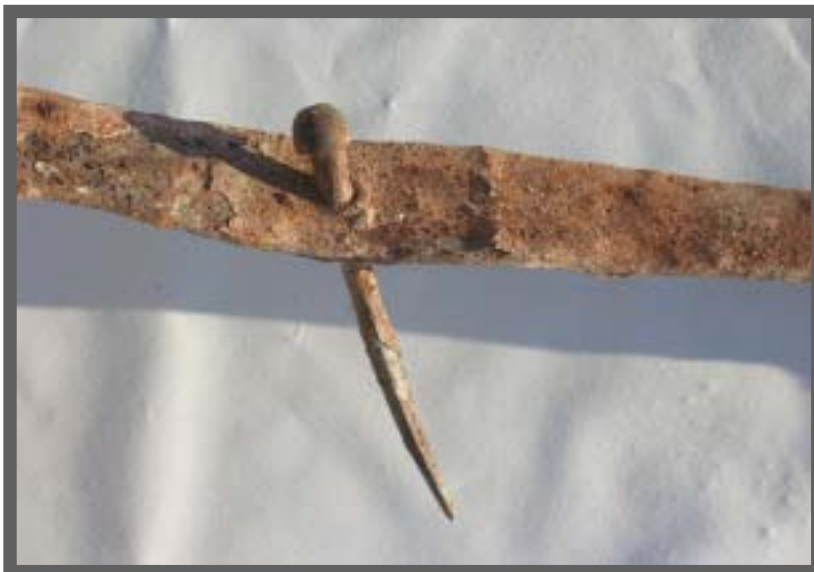
Şekil 56. Delik ve çivinin yakından görünüşü. (05dpnc1375)
